## **BV Naturhotel, Nürtingen**

Hier: Zusammenfassung durchgeführter Altlastenuntersuchungen im geplanten Baufeld

### **AKTENNOTIZ**

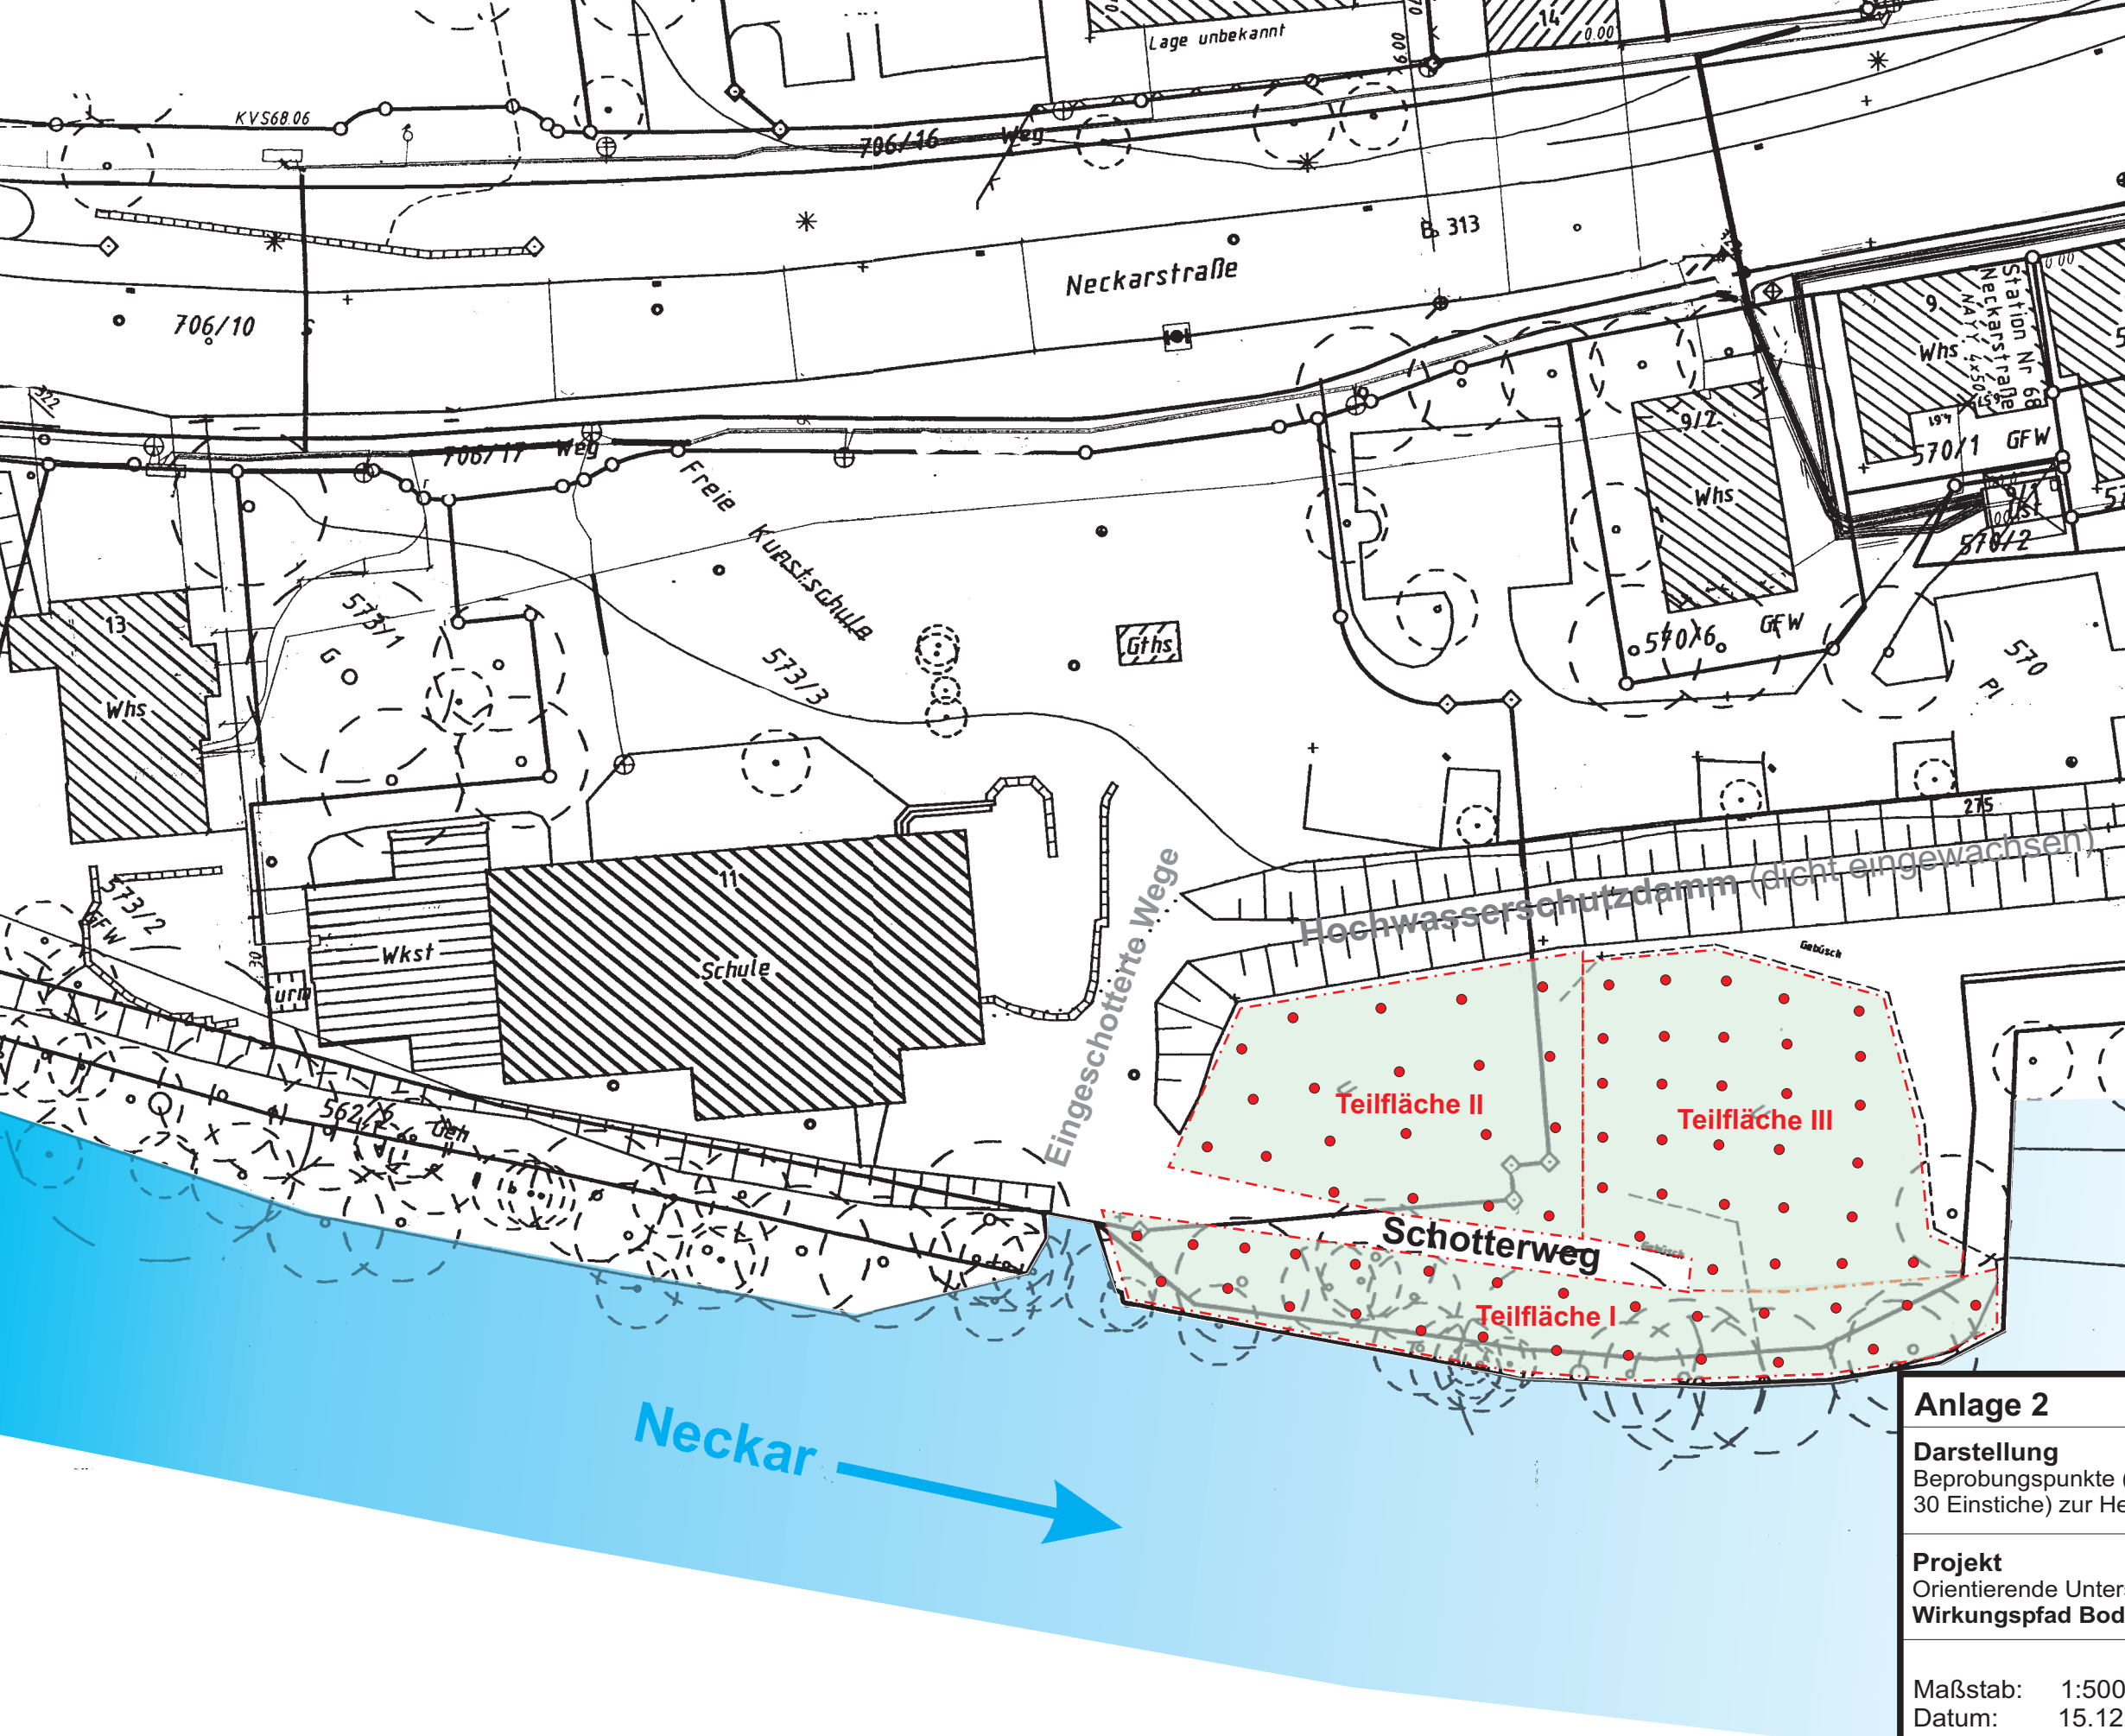
**Anlage 2**

**Darstellung**  
Beprobungspunkte (Teilfläche I: 25, Teilfläche II: 20, Teilfläche III: 30 Einstiche) zur Herstellung repräsentativer Bodenmischproben

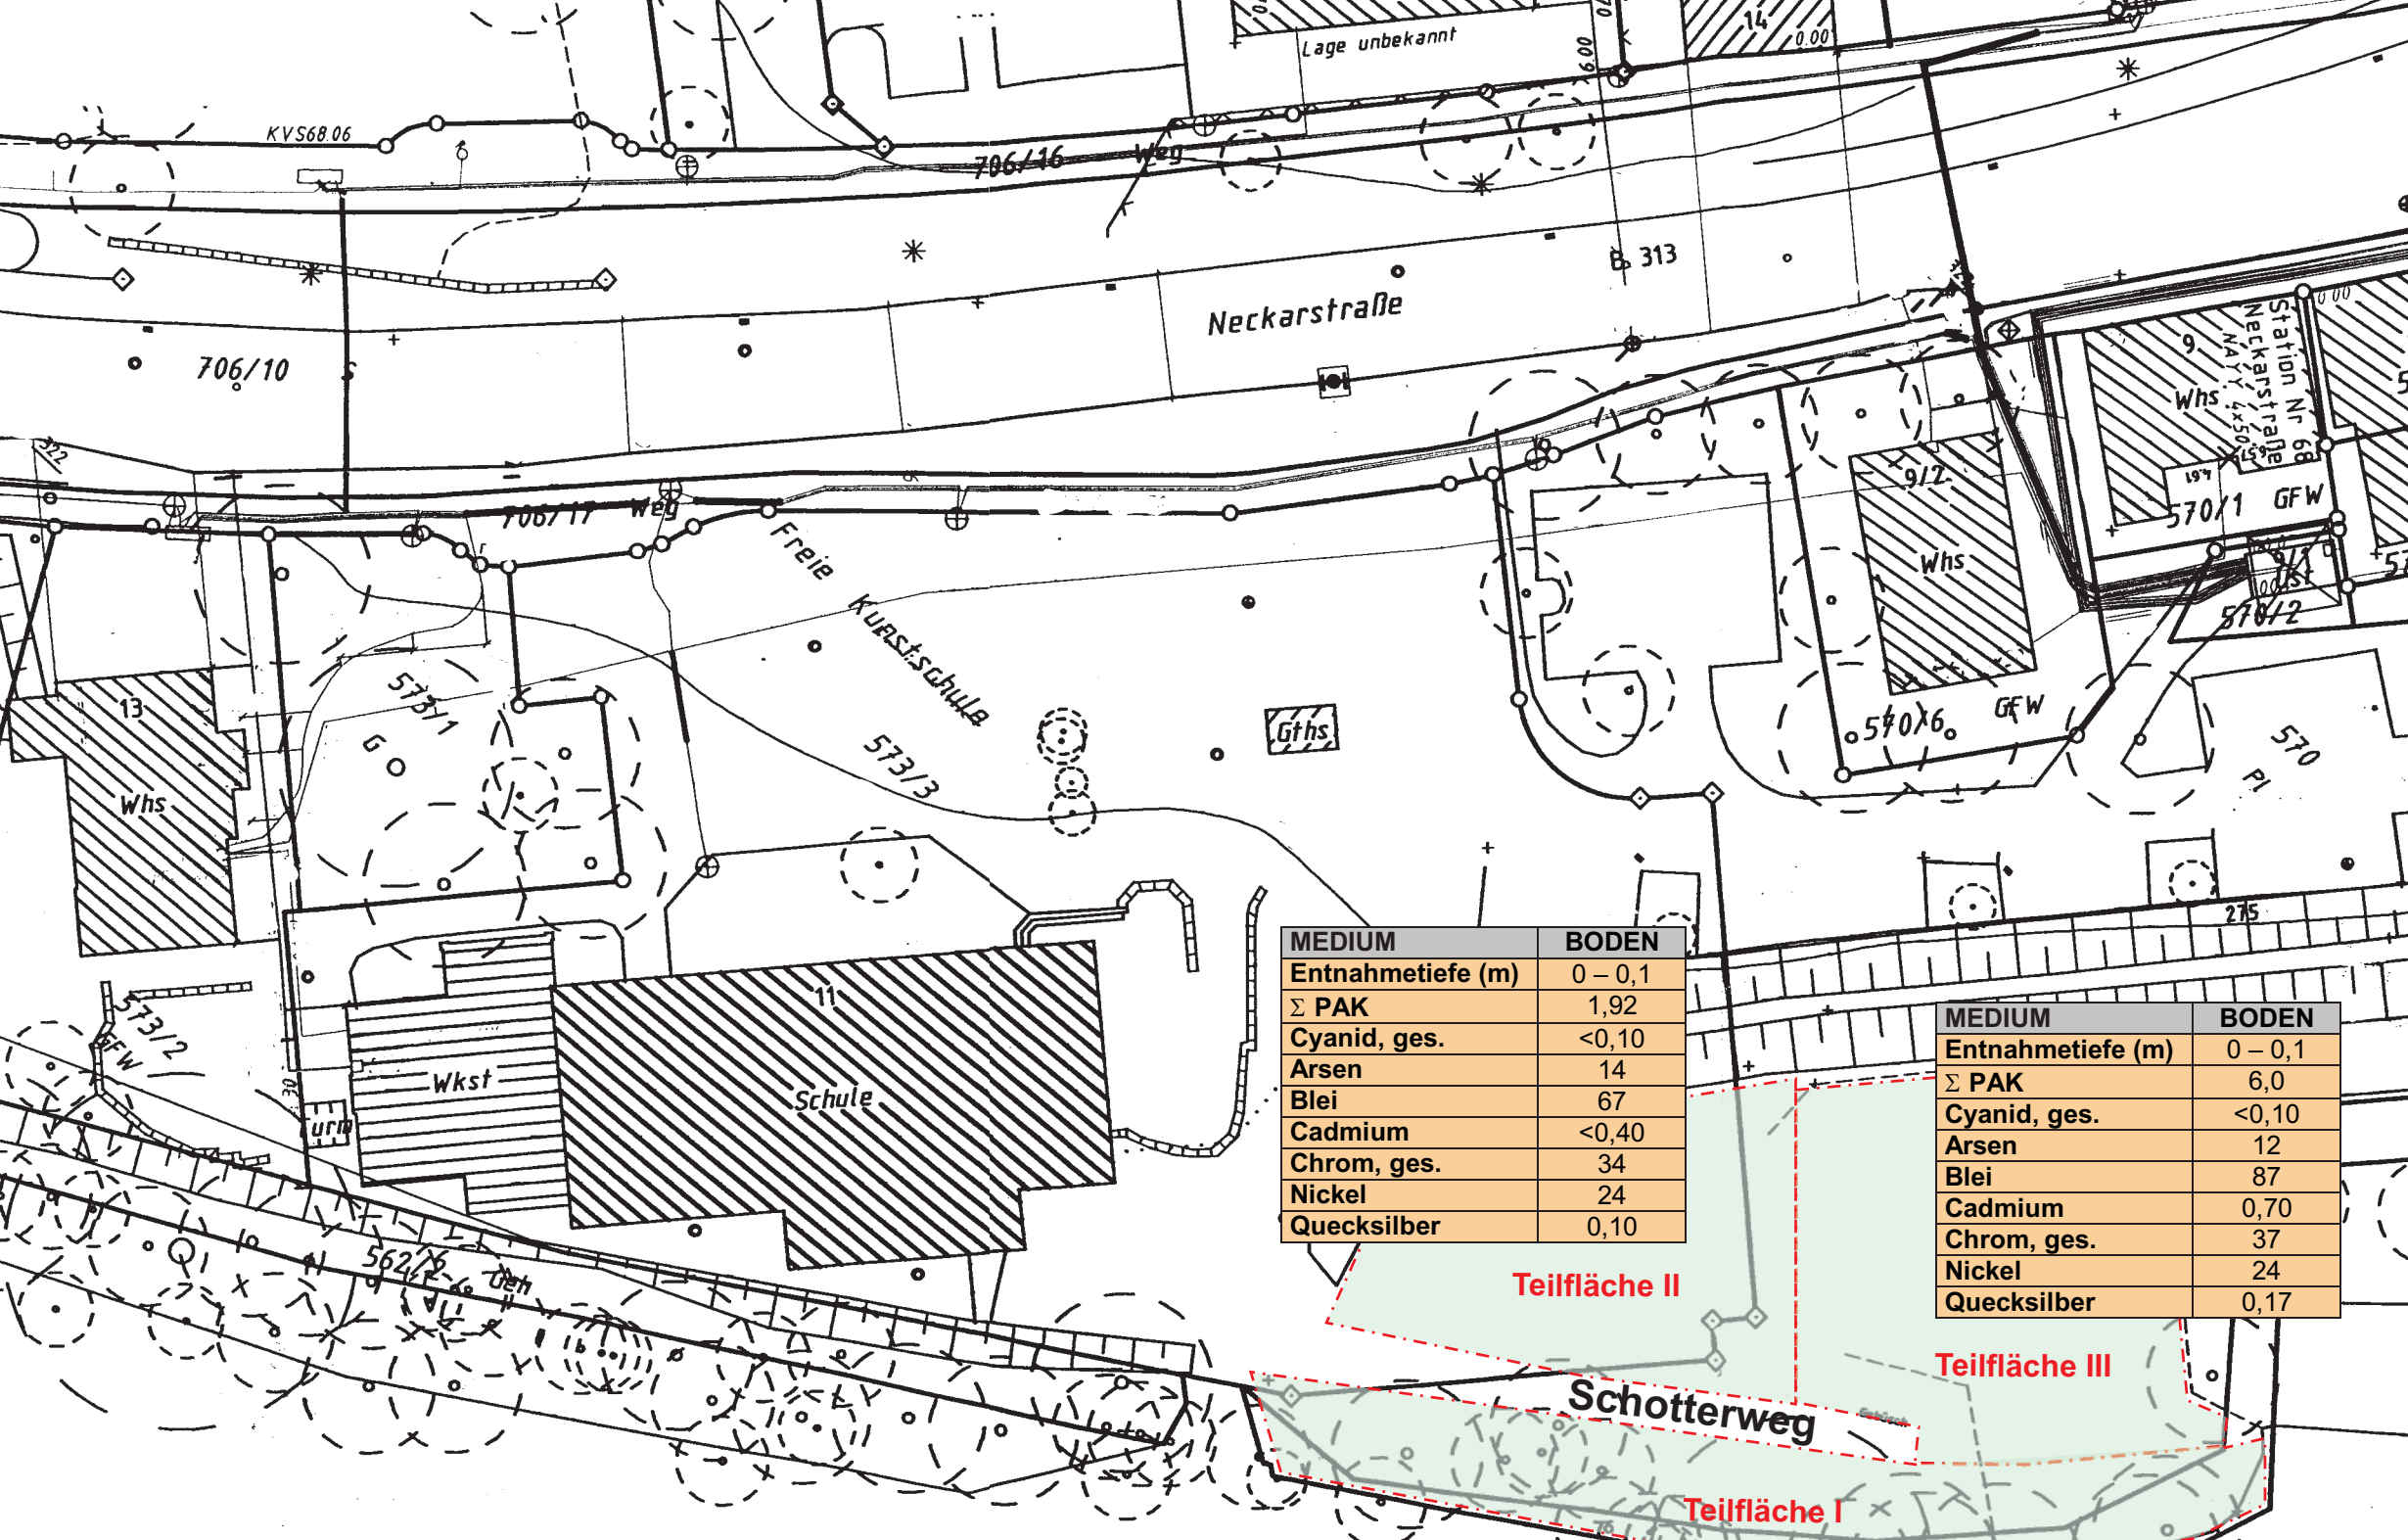
**Anlage 3**  
**Darstellung**  
Chemische Untersuchungsergebnisse der Bodenmischproben  
(alle Angaben in mg/kg)

PARAMETER	PRÜFWERT	MP I	MP II	MP III
Benzo(a)pyren	2	Σ PAK 1,62 BaP: 0,15	Σ PAK 1,92 BaP: 0,18	Σ PAK 6,0 BaP: 0,55
Cyanid, ges.	50	<0,10	<0,10	<0,10
Arsen	25	15	14	12
Blei	200	36	67	87
Cadmium	10	0,81	<0,40	0,70
Chrom, ges.	200	40	34	37
Nickel	70	37	24	24
Quecksilber	10	<0,10	0,10	0,17

Da die angeführten Untersuchungsergebnisse nur aus einer (flachen) Beprobungstiefe resultieren, sind sie im Hinblick auf Kinderspielflächen nur von eingeschränkter Aussagekraft.

MEDIUM	BODEN
Entnahmetiefe (m)	0 – 0,1
Σ PAK	1,92
Cyanid, ges.	<0,10
Arsen	14
Blei	67
Cadmium	<0,40
Chrom, ges.	34
Nickel	24
Quecksilber	0,10

MEDIUM	BODEN
Entnahmetiefe (m)	0 – 0,1
Σ PAK	6,0
Cyanid, ges.	<0,10
Arsen	12
Blei	87
Cadmium	0,70
Chrom, ges.	37
Nickel	24
Quecksilber	0,17

MEDIUM	BODEN
Entnahmetiefe (m)	0 – 0,1
Σ PAK	1,62
Cyanid, ges.	<0,10
Arsen	15
Blei	36
Cadmium	0,81
Chrom, ges.	40
Nickel	37
Quecksilber	<0,10

Am 27.07.2021 fand ein gemeinsamer Ortstermin mit Vertretern der Stadt und des LRA Esslingen statt, demnach soll im Bereich geplanter Aussenanlagen (hier: insbesondere Spielplätze) ein direkter Kontakt zu eingebauten Auffüllungen durch das Aufbringen eines hinreichend dimensionierten Erdschlages (Einbauqualität: VwV Z 0) verhindert werden. Im Bereich von Sandkästen wäre zusätzlich der Einbau eines Geotextiles von Vorteil.

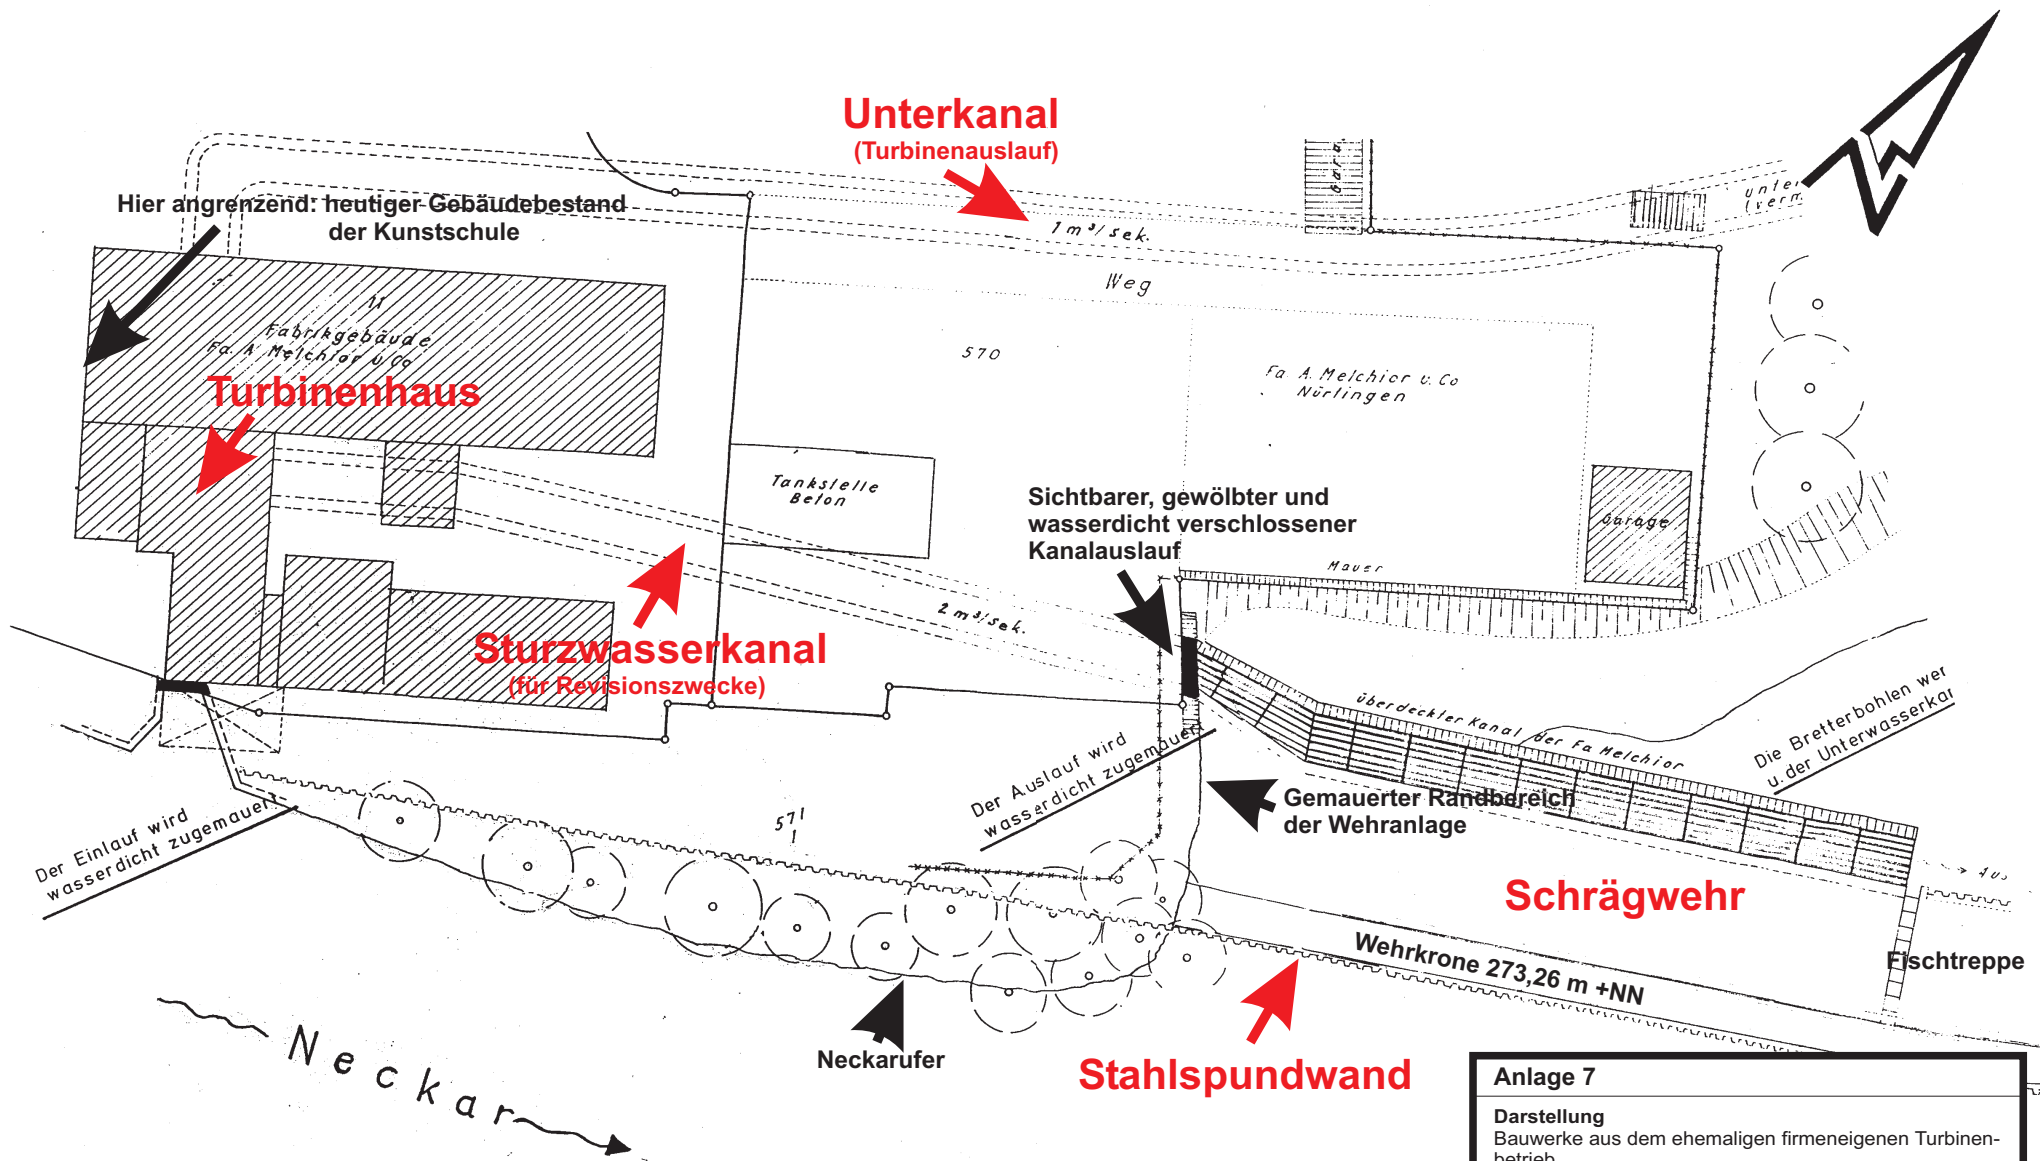
#### Anlage 7

Aus Anlage 7 dieses Gutachtens wird ersichtlich, dass auf der Stauseite der Wehranlage eine Stahlspundwand zur Sicherung des alten Stauwerkes eingebracht wurde. Diese Spundwand reicht flussaufwärts bis zum ehemaligen Turbineneinlauf der Firma Melchior.

Bauwerke aus dem ehemaligen firmeneigenen Turbinenbetrieb
