Stadt Mahlberg

Bebauungsplan „Bromergasse West“

Artenschutzrechtliche Relevanzprüfung

Freiburg, den 25.11.2016

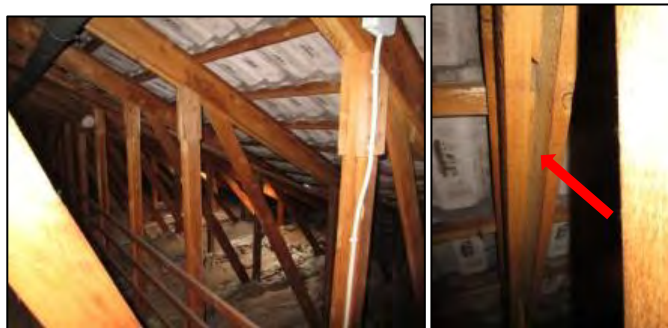
Das Gebäude Nummer 1 war zum Untersuchungszeitraum nicht vollständig begehbar, da zu den Seiten hin die Bodendielen fehlten, die eine Begehbarkeit erst möglich machten (Abb. 4). Die Seiten wurden mit Hilfe einer Taschenlampe abgeleuchtet und auf Hinweise die ein mögliches Vorkommen von Fledermäusen oder Vögeln geben geachtet. Im Bereich des Daches existieren potenzielle Einflugmöglichkeiten für Fledermäuse und Vögel.

Im Inneren des Gebäudes konnten im Rahmen der Untersuchung einige Ritzen und Spalten (Abb. 4) im Dachbereich sowie im Gebälk als potenzielle Versteckmöglichkeiten für Fledermäuse ausfindig gemacht werden. Aufgrund fehlender Nachweise, die auf eine dauerhafte Nutzung durch Fledermäuse hinweisen (direkter Nachweis von frei hängenden Tieren, Körperfett im Bereich der Dachbalken sowie an den Einflug- und Ausflugmöglichkeiten sowie eine große Anhäufung an Kot) waren bei der Überprüfung mit Endoskop und Fernglas weder auf dem Boden noch an den Wänden feststellbar. Aufgrund dieser Befunde kann eine Nutzung des Gebäudes als Wochenstubenquartier ausgeschlossen werden.

Abb.4: Fehlende Bodendielen in Gebäude 1 sowie potenzielle Hangmöglichkeiten für Fledermäuse

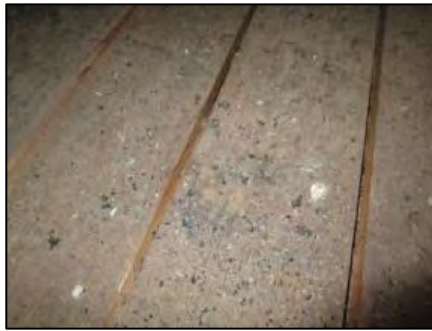
Spalten oder abstehenden Schindeln am Gebäude. Zudem gibt es Hinweise auf eine Nutzung als Fraßplatz (Anhäufung von Insektenflügeln am Boden, Abb. 5).

Abb.5:Potenzieller Fraßplatz in Gebäude Nr. 1

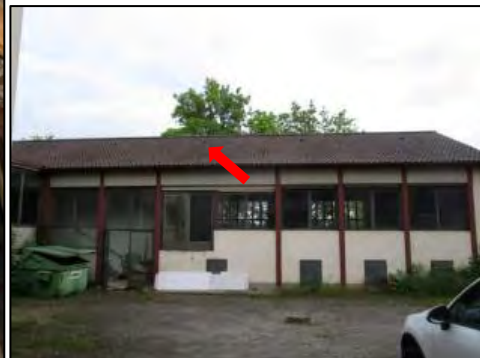
Hier konnte die Begutachtung nur von der Mitte aus erfolgen, da sämtliche Bodendielen beidseitig fehlten. Im Bereich der Dachschindeln und an den Mauerseiten existieren potenzielle Einflugmöglichkeiten für Vögel und Fledermäuse (Abb. 6).

Abb.6:Gebäude Nr. 2 von Innen und Außen mit potenziellen Einflugmöglichkeiten für Fledermäuse und Vögel

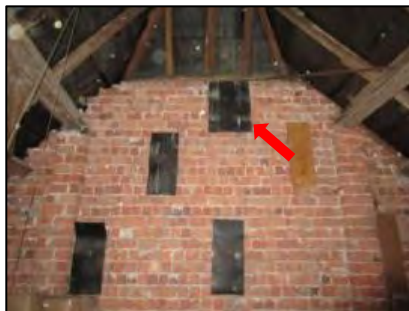
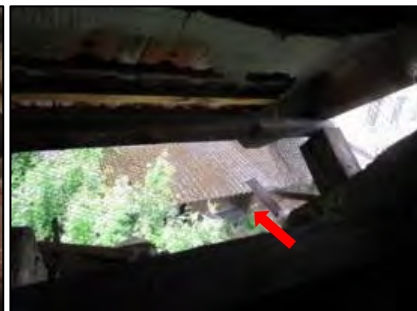
Hier konnte eine vollständige Kontrolle des Gebäudes erfolgen. Im Dachbereich konnten vereinzelte Einflugmöglichkeiten für Fledermäuse und Kleinvögel ausfindig gemacht werden (Abb. 7).

Innen deuteten mehrere Nachweise auf eine ehemalige Nutzung durch vermutlich Tauben hin (Abb. 7 und 8). Es konnten zahlreiche Kotspuren entlang der Wände (Bereich ehemaliger Einflug), alte Nester sowie Eierschalen nachgewiesen werden. Um eine Nutzung durch Tauben zu unterbinden, hat der Besitzer die großen Einflugbereiche im Dachbereich mit Hilfe von Brettern und Kaninchendraht verschlossen (Abb. 7). Aktiv durch Gebäudebrüter genutzte Nester konnten nicht nachgewiesen werden. Außerhalb an den Wänden und im Dachbereich erfolgten ebenfalls unter Einsatz eines Fernglases keine Nachweise von genutzten oder alten Nestern.

Abb.7:Gebäude Nr. 4 mit Kotspuren von vermutlich Tauben sowie Verschluss mit Brettern und Kaninchendraht

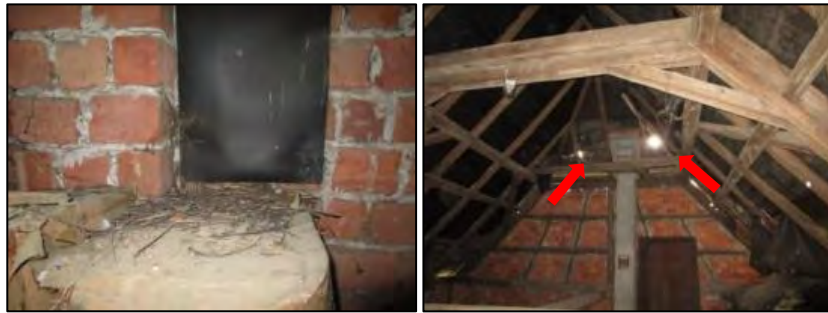
Abb.8:Altes Nest einer Taube sowie potenzielle Einflugmöglichkeiten für Fledermäuse
