Bebauungsplan „Mühlenstraße neu“ der Gemeinde Rümplingen

Umweltbericht und naturschutzrechtliche Eingriffs- /Ausgleichsermittlung

Projektstand: Bebauungsplan

23. November 2016

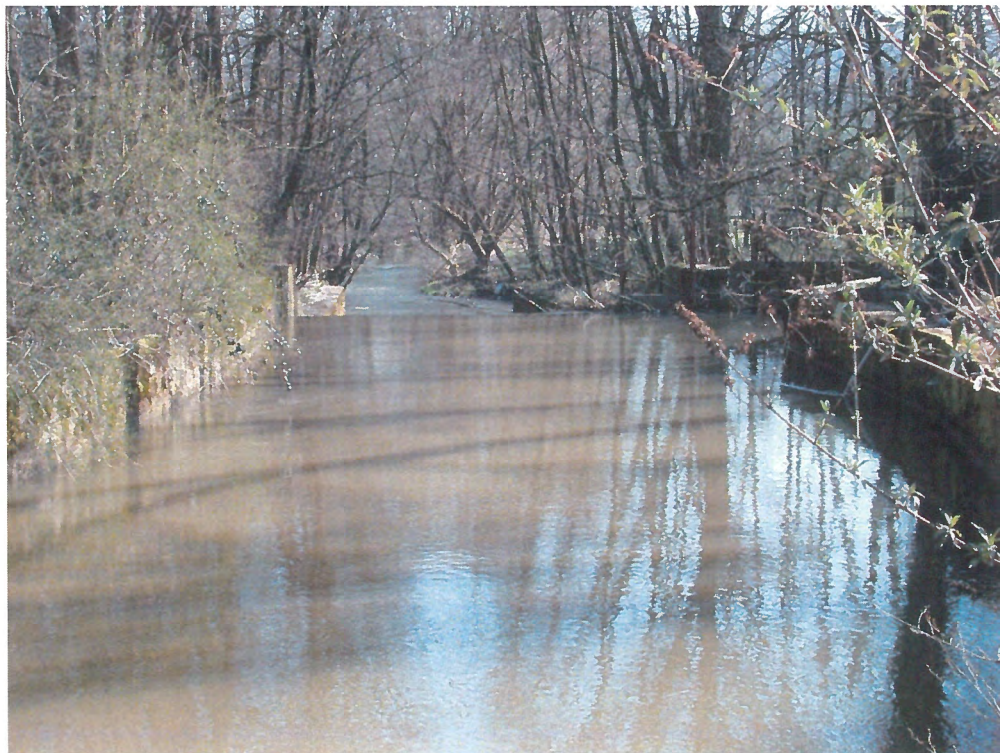
Abbildung 4: Ausgebauter Abschnitt mit Anstau zur Ausleitung in den Mühlekanal

Im fraglichen Bereich ist die Kander ein ausgebautes Gewässer ohne natürliche Uferstruktur. In Höhe des Flurstücks 3006 im Gewinn Bruckrain besteht ein Absturz mit mehreren Metern Höhe und die Ausleitung mit Stellfallen in den Mühlekanal auf die Gemarkung Binzen. Der Anstau soll eine auch in Trockenzeiten vorhandene Versorgung mit Löschwasser sicherstellen.

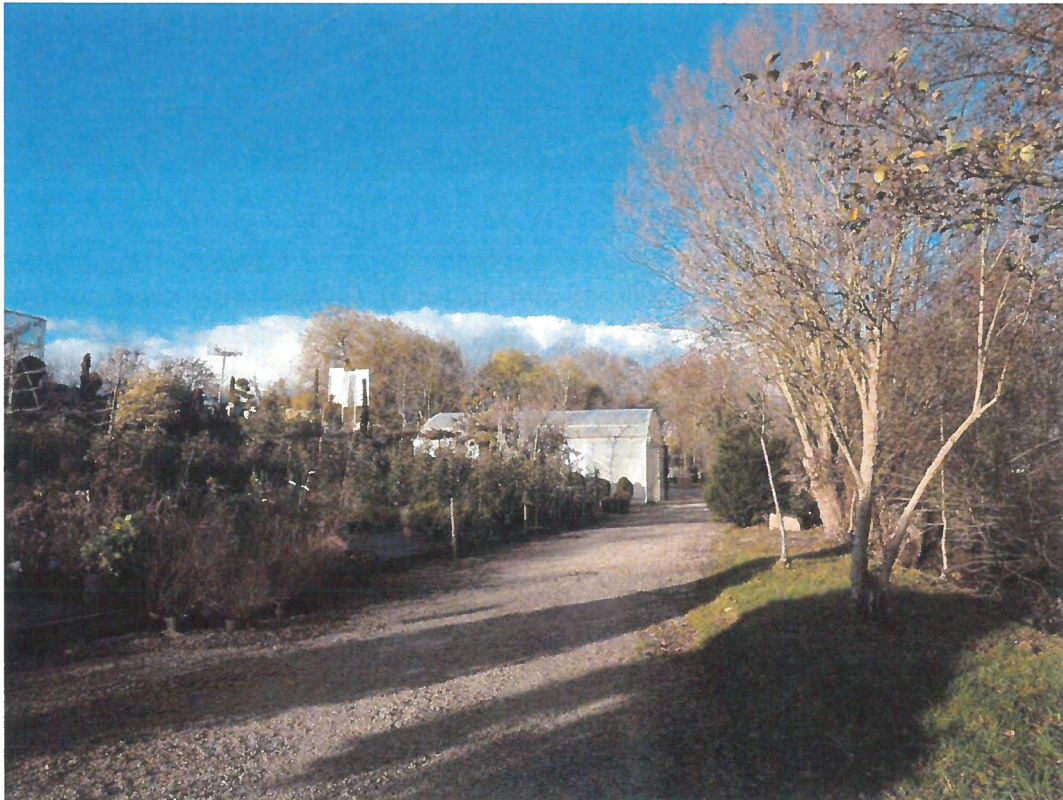
Abbildung 6: Uferstreifen Kander

Die Uferböschung der Kander ist zum Teil mit Ziergehölzen bepflanzt, die nicht heimisch sind. Diese nicht einheimischen Sträucher sind nach und nach zu entfernen.

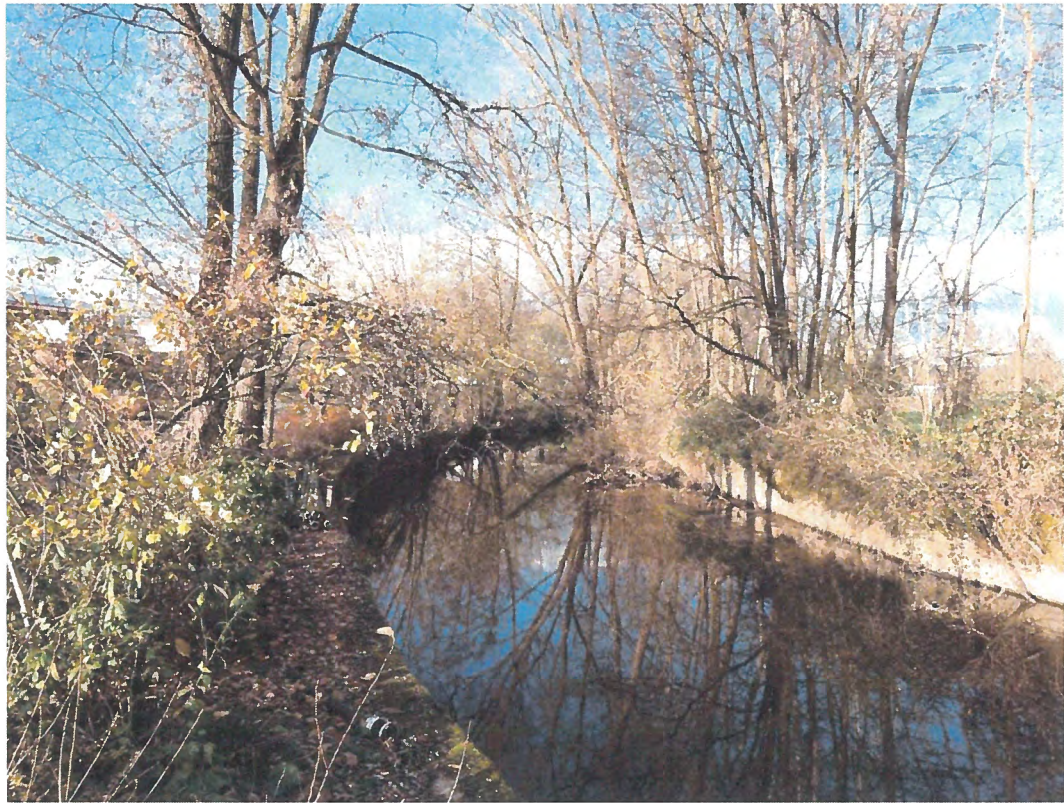
Abbildung 7: Galeriewald Kander

Wie in Abbildung 7 zu sehen, ist die Kander durch ein befestigtes Ufer geprägt. Sie dient als Einstaubereich für die Stellfalle zum Mühlkanal. Linksseitig der Kander befindet sich der Gartenbaubetrieb Hügél, rechtsseitig Acker.

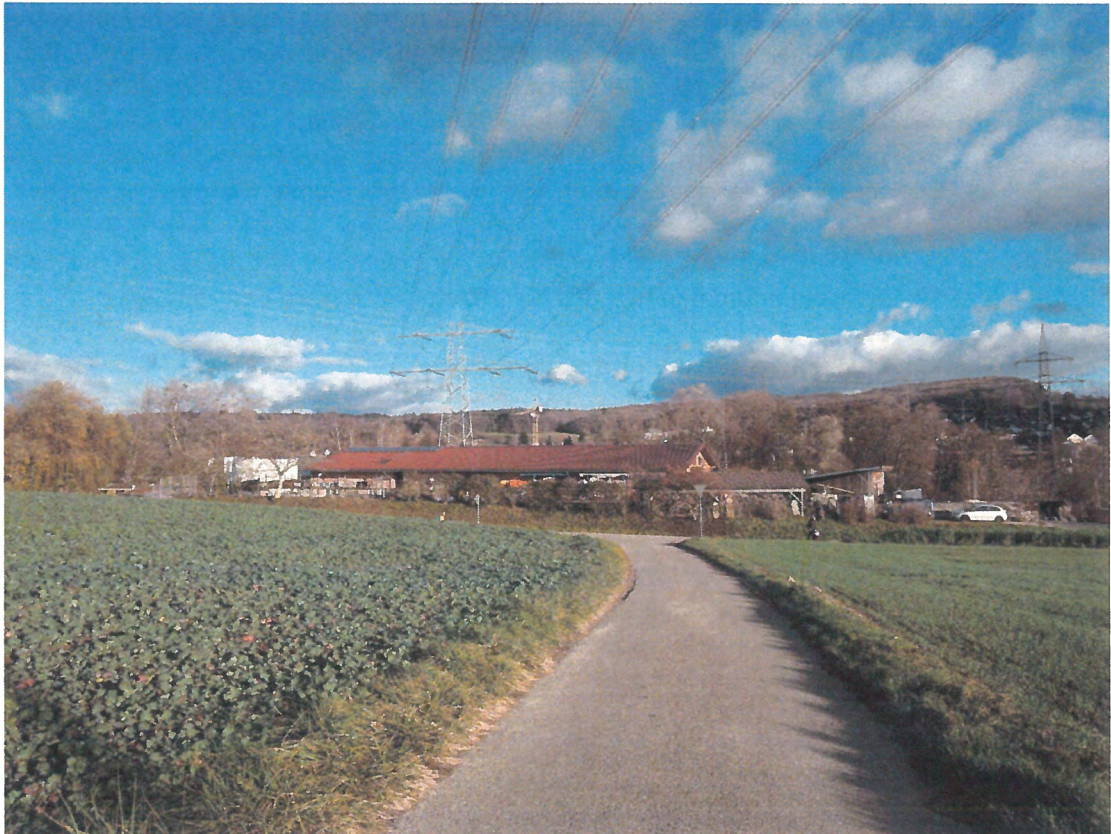
Abbildung 8: Überlagerung des Landschaftsbildes durch Stromleitungen

Stark überlagert wird das Flurstück von den Freileitungen, die das Landschaftsbild erheblich beeinträchtigen, insbesondere durch die 380 kV-Leitung Kühmoos – Sierentz der Axpo Trading AG (bis 2010 Elektrizitäts-Gesellschaft Laufenburg AG) und die 110 kV-Leitung Grißheim - Schwörstadt. Die Freileitungen beeinträchtigen den gesamten Talraum und stellen eine erhebliche Vorbelastung des Landschaftsbildes dar. Der im Jahr 2007 noch südwestlich im Flurstück gelegene Strommast der 20-kV Leitung der Energiedienst AG wurde abgebaut, da die Leitung nach Auskunft des Vorhabenträgers nicht mehr benötigt wurde.

Wie in der folgenden Abbildung sichtbar, stellt auch der bestehende Betrieb mit seinen Gebäuden eine Belastung des Landschaftsbildes dar. Es sind geeignete Maßnahmen zur Minimierung umzusetzen. (siehe 5.)

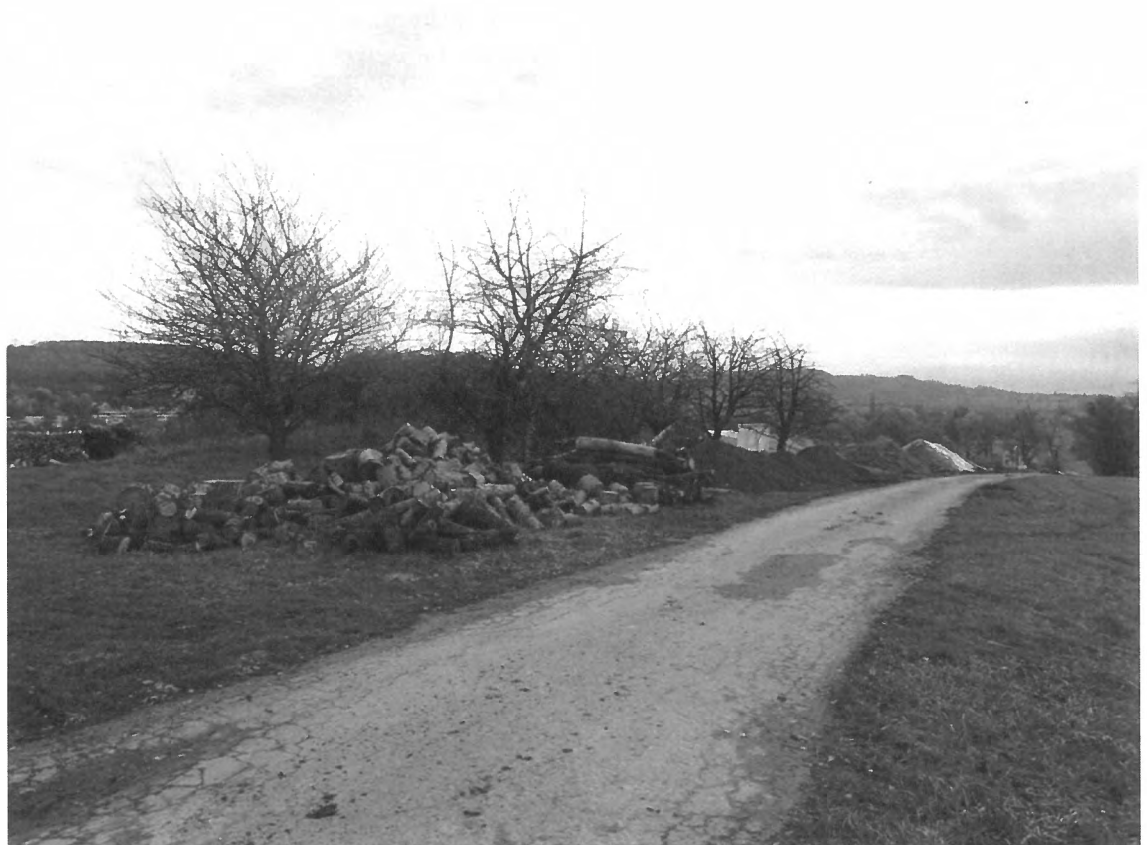
Abbildung 11: Obstwiese auf Flurstck 3034

Herr Hgel besitzt ein Flurstck (Nr. 3034) etwa 700 m nrdlich des Untersuchungsgebiets, welches er zu Lagerzwecken sowie fr weitere Baumschulflchen nutzt. Allerdings befindet sich darauf auch ein kleiner Bestand von alten Sbkirschen. Die Flche wurde im November 2016 in ihrem Bestand sowie im Hinblick auf weitere Kompensationsmanahmen bilanziert (siehe Anlage 2).

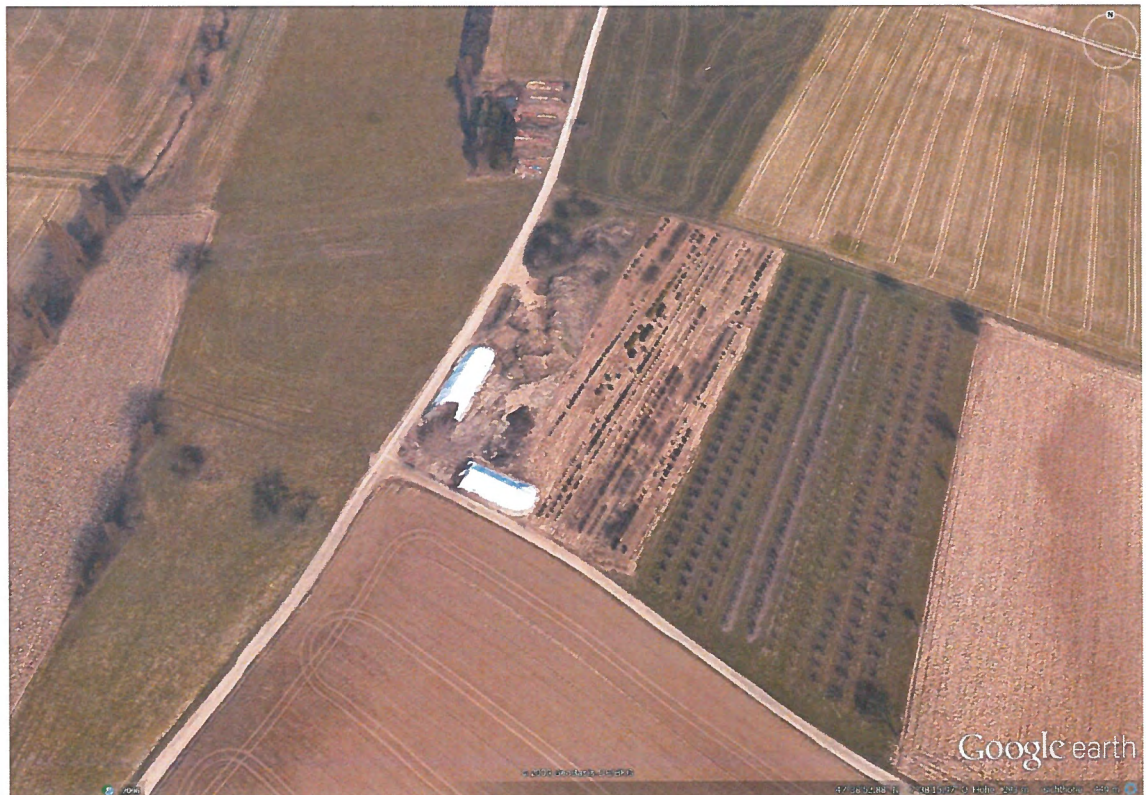
Abbildung 2: Flurstück 3034 mit Nachbarflächen

Das betroffene Flurstück 3034 liegt auf einem leichten Hügel von etwa 295 m ü. NN inmitten landwirtschaftlicher Flächen. Nördlich und westlich finden sich Grünländer, südlich Ackerland. Das östliche Nachbarflurstück wird als Baumschule genutzt. Auch die östlich gelegene Hälfte des Flurstücks 3034 wird derzeit als Baumschulfläche bewirtschaftet, die mittlere und südwestliche als Lagerstätte für Erdaushub und Humus. Der kleinere, nördliche Teil ist mit Obstgehölzen bestanden und ist derzeit ungenutzt.

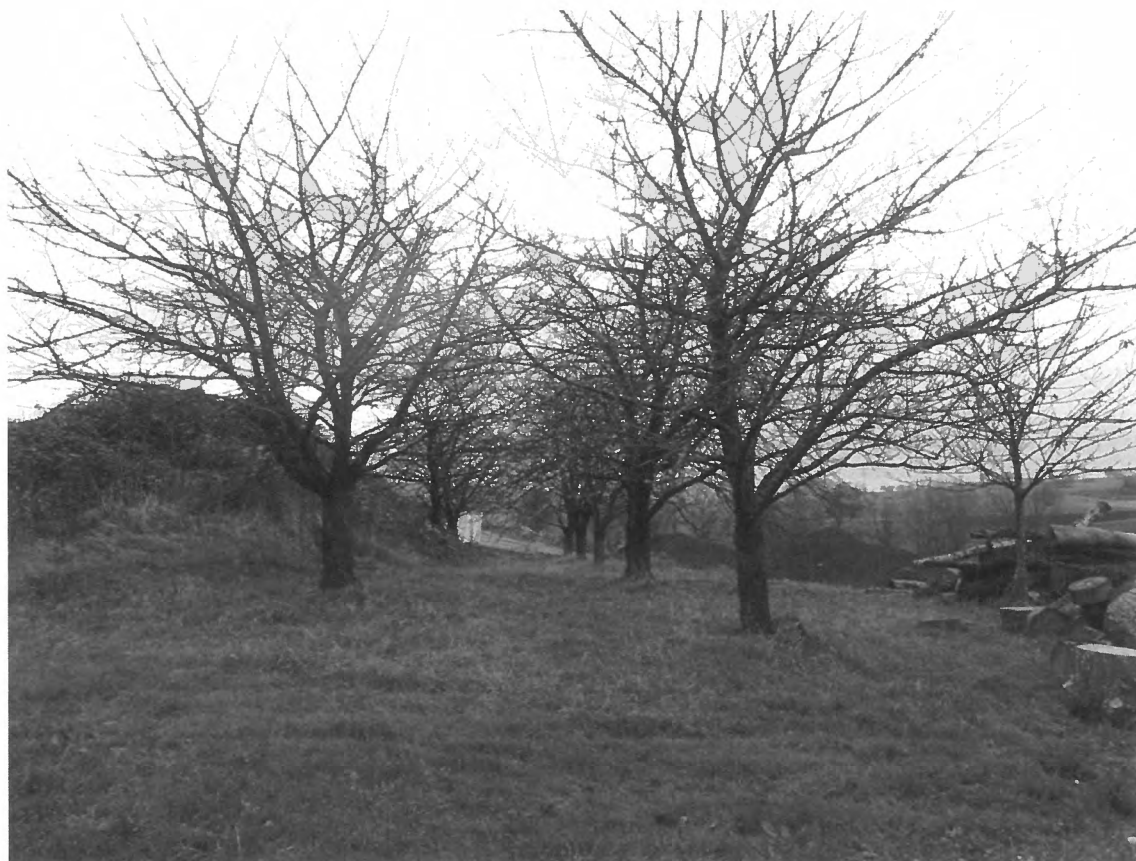
Abbildung 4: Foto der bestehenden Obstwiese

Das betroffene, ca. 7000 m² -große Flurstück beinhaltet eine kleine Obstwiese. Sie besteht aus 9 Obstbäumen, allesamt Süßkirschen. Die ältesten, halbstämmigen Exemplare sind 30-40 Jahre alt und weisen einen Stammumfang von 1,10 m bis 1,30 m auf. Nur ein Exemplar ist als Hochstamm und in einem jüngeren Stadium gegeben. Dieser Baum besitzt einen Stammumfang von 40 cm. Die Obstgehölze stehen in relativ regelmäßigen Abständen von 7-8 m in zwei Reihen, der Hochstamm einzeln, westlich davon am Straßenrand. Insgesamt umfasst die bestehende Obstwiese etwa 650 m².

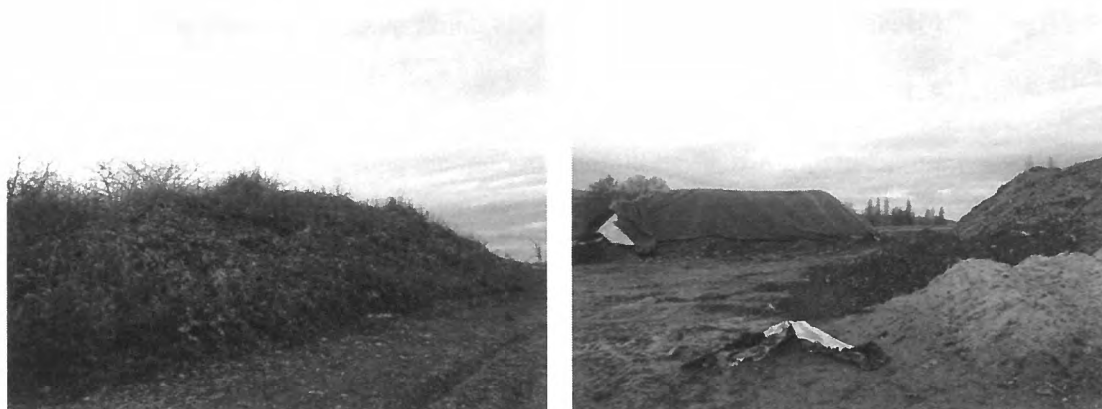
Abbildung 5 a und b: Erdhügel westlich der Obstwiese und südlicheres Erdlager

Südlich der Bäume befindet sich eine Zufahrt zum Erdlager, westlich der zuführende, asphaltierte Feldweg, nördlich ein Grasweg vor Grünland und östlich ein Erdhaufen von circa 30 m Länge, 10 m Breite und maximal 8 m Höhe. Der benachbarte Erdhügel besteht seit 2008/2009 und ist mit der Zeit von Brombeeren überwachsen. Hintenan befinden sich Flächen in Baumschulnutzung. Ebenso wird die bestehende Obstbaumfläche teilweise und temporär als Lagerfläche genutzt. Aktuell finden sich kleine Haufen mit Rindenmulch und Holz an den Rändern zum Feldweg.

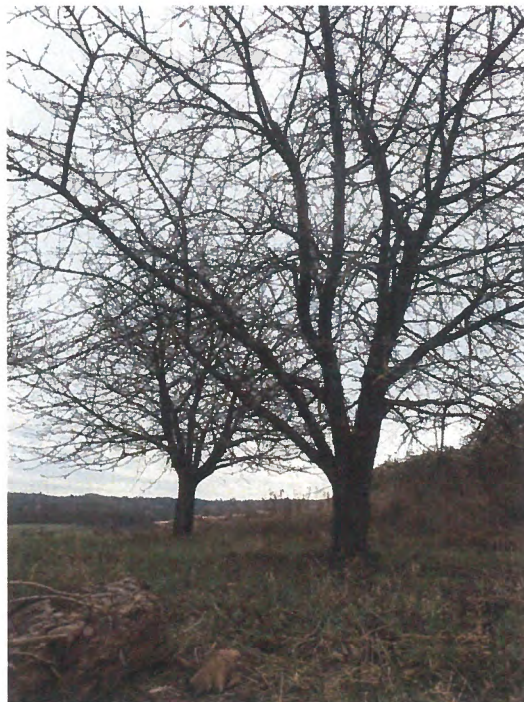
Abbildung 7: Pflegebedürftige Süßkirschen

Die letzte Pflege der bestehenden 9 Obstgehölze liegt um zahlreiche Jahre zurück. Daher ist eine Wiederaufnahme der Nutzung vorgesehen.

Die Bewertung dieser Maßnahme errechnet sich über die Kosten der Ersteinrichtung. Für die 9 Bäume entspricht dies den jeweiligen Kosten (ohne MwSt.) des entsprechenden Regenerations- bzw. Pflegeschnitts. Die Kosten werden mit 4 ÖP/€ in Ökopunkte umgerechnet.
