Titel: Ingenieurgeologische Bewertung von möglichen Felsstürzen und Steinschlägen oberhalb dem Plangebiet „Badstraße – Untere Talstraße“ in Bad Teinach-Zavelstein

Sachstand: Januar 2021

Auftraggeber: Stadtverwaltung Bad Teinach-Zavelstein
Rathausstraße 9
75385 Bad Teinach-Zavelstein

Stuttgart, den 10. Februar 2021

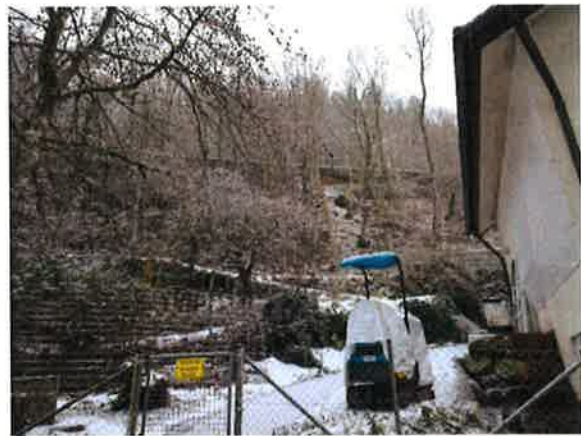
Foto 1 Blick entlang der ehemaligen Kapelle zur Zavelsteiner Str.; keine Felsbewegung oder Steinschlag erkennbar.

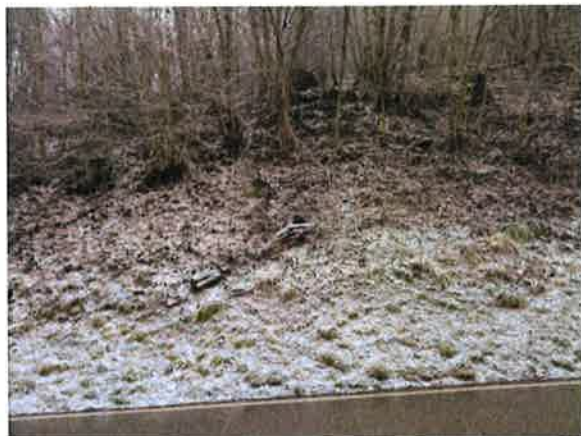
Foto 2 Einzelne kleinere Steine (< 0,5 m) im Lehm eingebettet ohne Hinweis auf Verlagerung bzw. Hinweis auf eine mögliche Gefährdung.

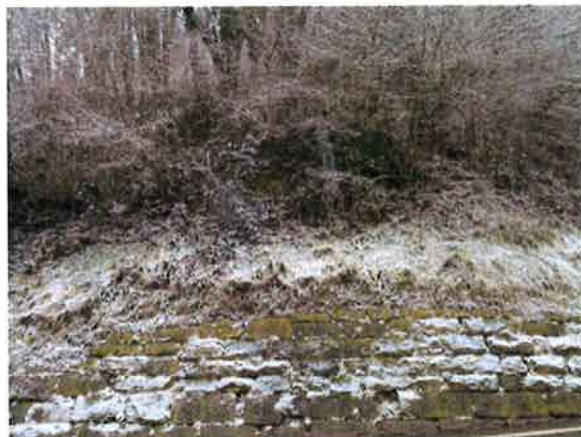
Foto 3 Einzelblock im Gebüsch anstehend. Kein Hinweis auf eine Verlagerung; fest im Hanglehm integriert.

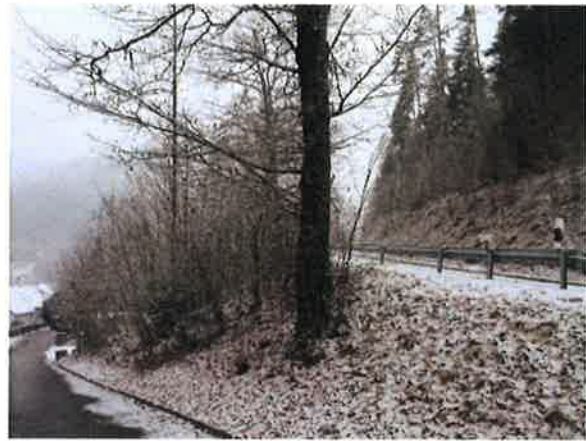
- Foto 5 Bereich Zavelsteiner Str./Weihreute
kleine Steine (< 0,2 m) fest im
Bewuchs bzw. im Hanglehm
integriert.
Keine Bewegung erkennbar.

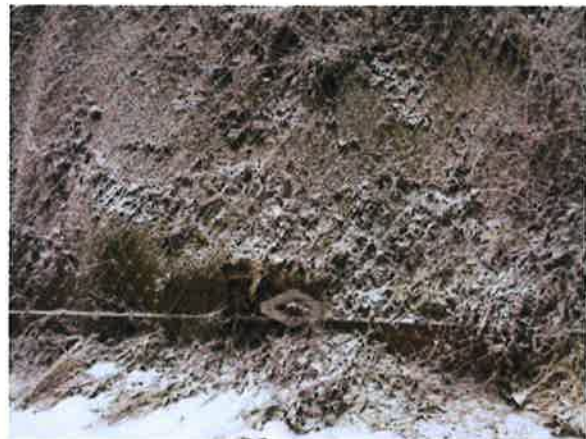
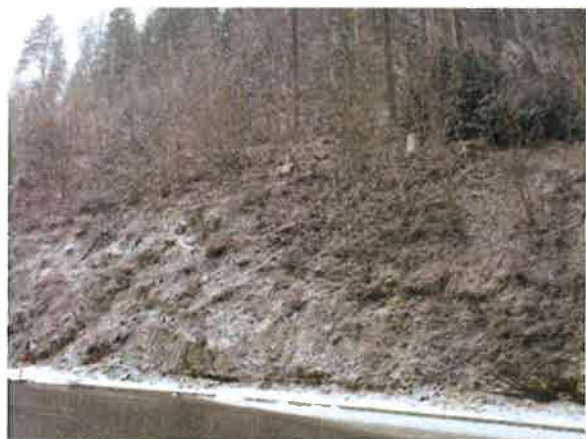
- Foto 4A Gesicherter Hangbereich entlang
u. 4B der Zavelsteiner Str.;
Eine Gefährdung für Fußgänger
oder Straßenverkehr ist hier nicht
gegeben.
Keine Gefährdung für das
Baugebiet.

Der kritische Fels- und Hangbereich direkt an der Landstraße L346 (Foto 4a / b) ist nach unserer Einschätzung fachtechnisch durch Gitter und Felsnägel korrekt gesichert. Dies ist notwendig. Die Hangsicherung ist nach Augenschein in einem technisch guten Zustand. Anker- oder Felsnagellockerungen sind augenscheinlich vor Ort nicht erkennbar, so dass auch für den Straßenbereich oberhalb der Gebäude Zavelsteiner Straße keine kritische Situation vorliegt.

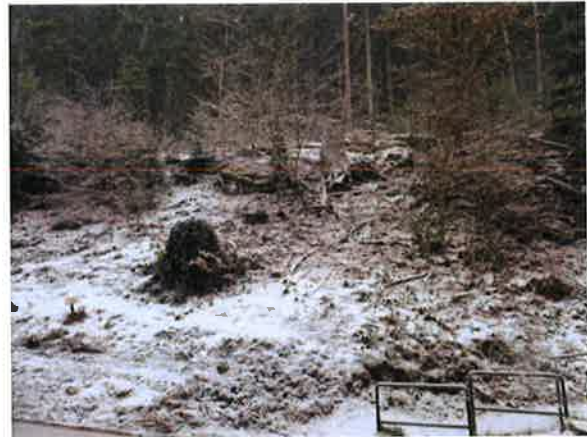
- Foto 6 Im oberen Bereich der Bildmitte größere Felsblöcke künstlich im Bereich des Wanderweges gesetzt. Felsblöcke sind im Hang fest integriert. Keine Bewegung erkennbar.

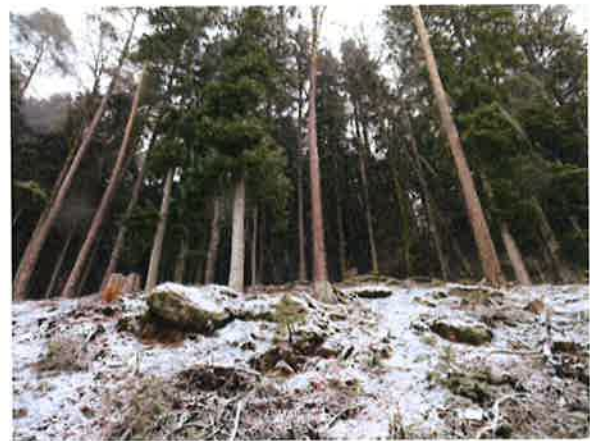
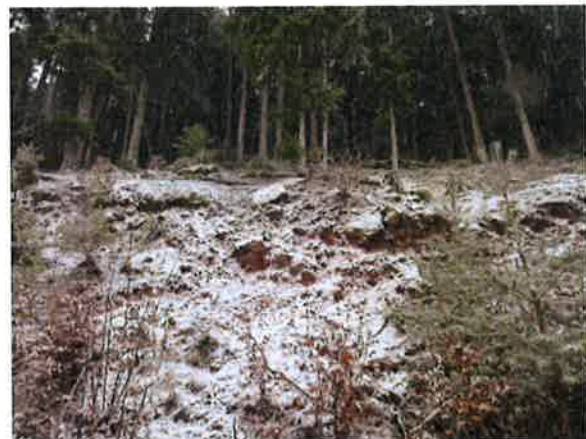
- Foto 7 u. 8 Einzelne größere Felsblöcke und loses Geröll (< 1m) langfristige Bewegung denkbar. Bewegung bis zum Hangweg bzw. bis zum unterlagernden Hangwald denkbar. Keine Gefährdung für das Plangebiet. Eine mittelfristige Beobachtung wird hier empfohlen.

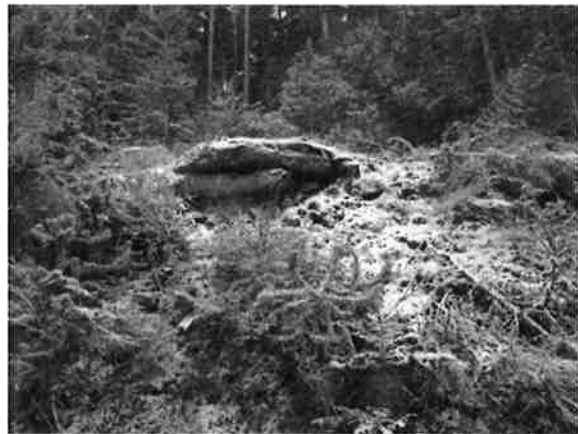
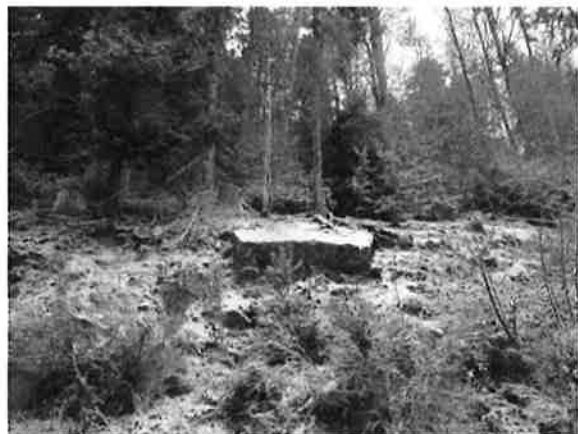
- Foto 9
u. 10 Einzelne Felsblöcke (mit
Kantenlänge teilweise $> 2\text{ m}$) aktuell
keine Bewegung erkennbar.
Langfristige Erosion denkbar,
loses Geröll anstehend.
Insgesamt keine Gefährdung für das
unterlagernde Plangebiet.

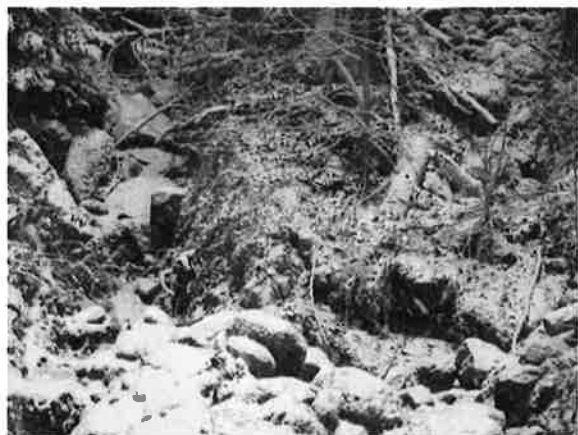
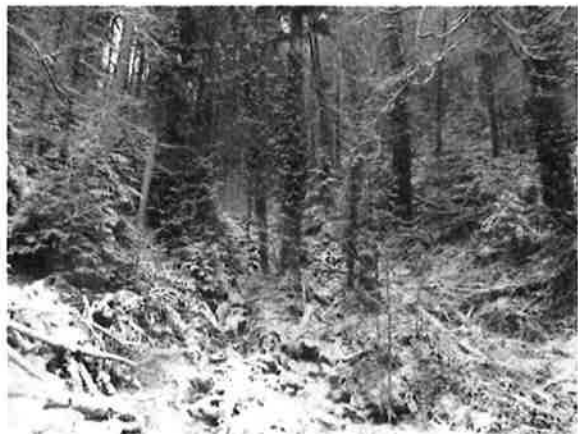
- Foto 11a
u. 11b Geröllzone (einzelne Blöcke $< 1\text{ m}$)
Derzeit keine Bewegung erkennbar.

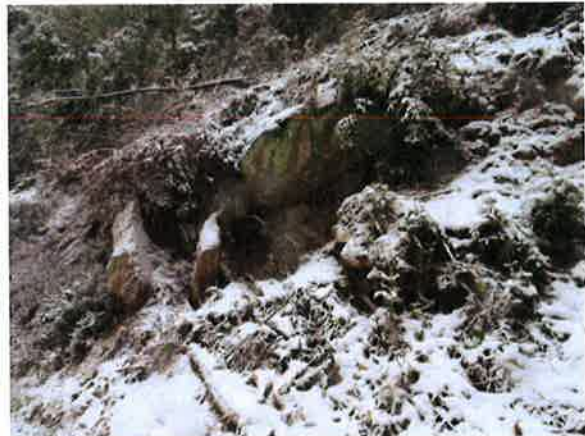
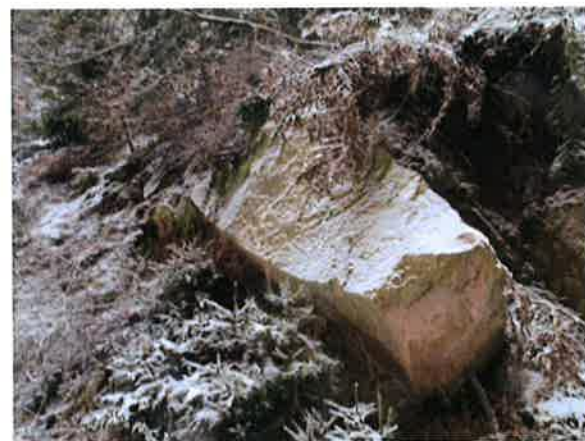
- Foto 12 u. 13 Größere Felsblöcke und Blockmeer -
Langfristige Bewegung nicht
vollständig auszuschließen. Mögliche
Verlagerung wird durch den dichten
Wald aufgehalten. Gegebenenfalls
Absturz in das unbewohnte östliche
Tal (Scheffelwasserbach).

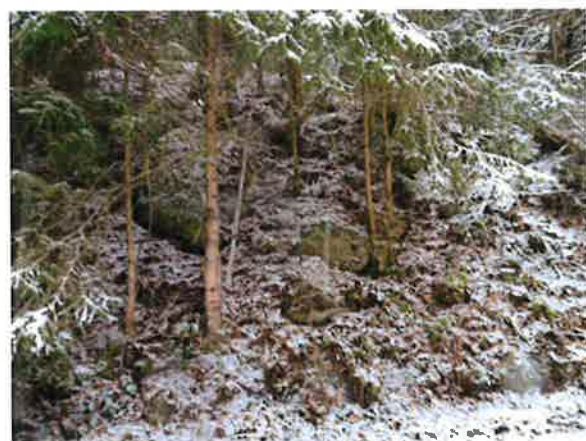
- Foto 14 Blockmeer
Keine Bewegung bei den
Jungbäumen im Vordergrund
erkennbar. Schräger Baum im
Hintergrund, wahrscheinlich durch
Wind-/Schneebruch verändert.

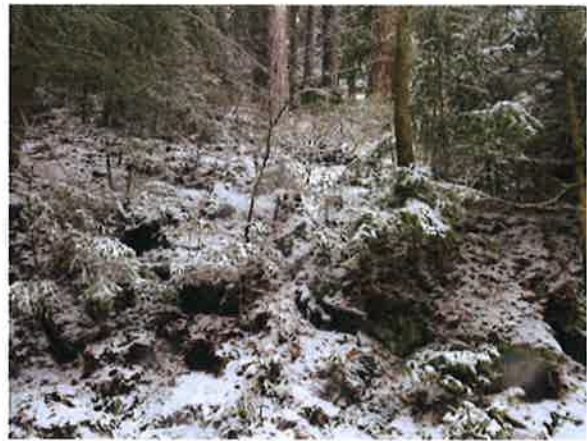
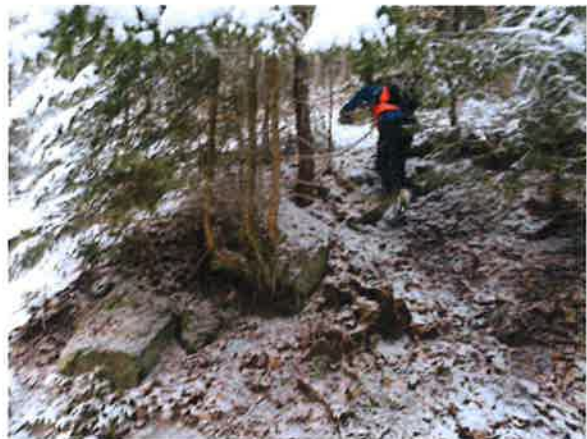
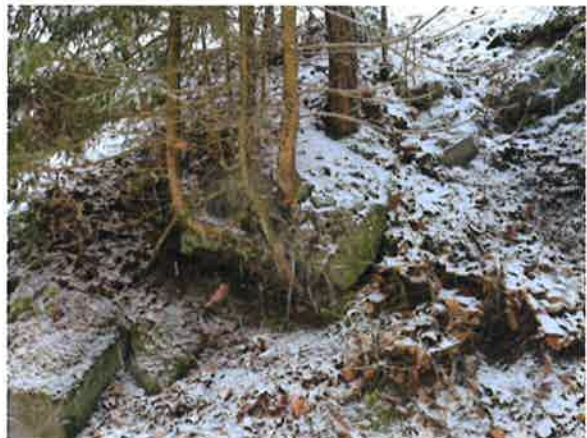
Foto 15, Zahlreiche Felsblöcke anstehend;
16 u. 17 vereinzelt geringe Bewegung
 erkennbar (linker Baum Foto 17).

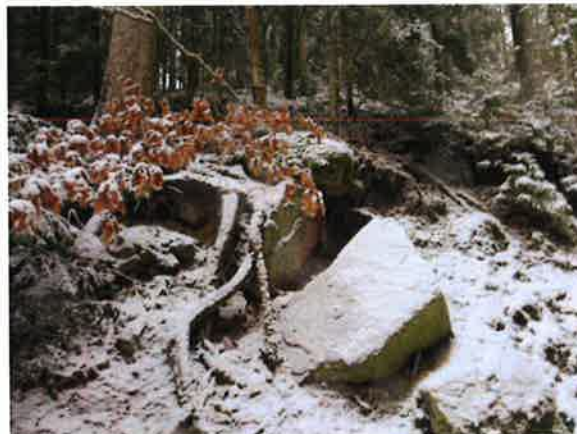
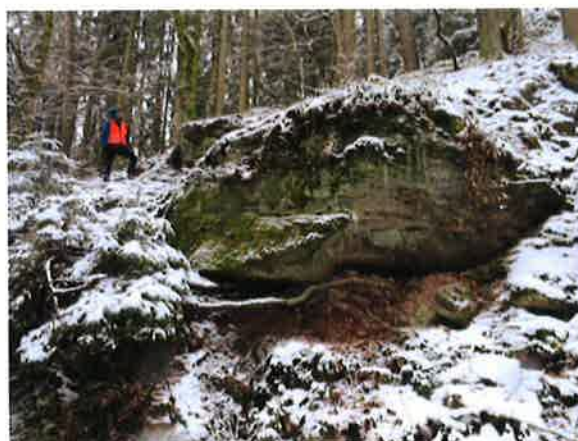
Foto 18 Felsenmeer anstehend
u. 20 Aktuell keine Gefährdung
 erkennbar.

Alleinig am nordöstlichen Behebungsbereich, im Hang oberhalb und nördlich der Spitzkehre Zavelsteiner Straße ist ein felsenmeerähnlicher Blockschutt im Hangbereich vorhanden (Foto 18 – 23). In diesem Hangbereich sind mittelfristig Lockerungen kleinerer und größerer Felsblöcke (Kantenlänge bis 1 m) **theoretisch** denkbar. Akut ist hier keine Bewegung erkennbar, jedoch kann saisonale Erosion in den nächsten Jahren oder Jahrzehnten eine Verschlechterung mit sich bringen.

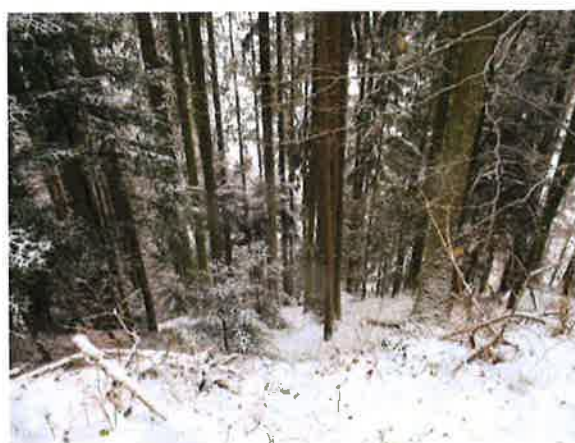
Foto 19 Blick vom Felsenmeer (Standort vor
 Foto 17) nach unten in Richtung
 Plangebiet:
 Dichter Hangwald mit aktuell
 hinreichender Schutzfunktion.

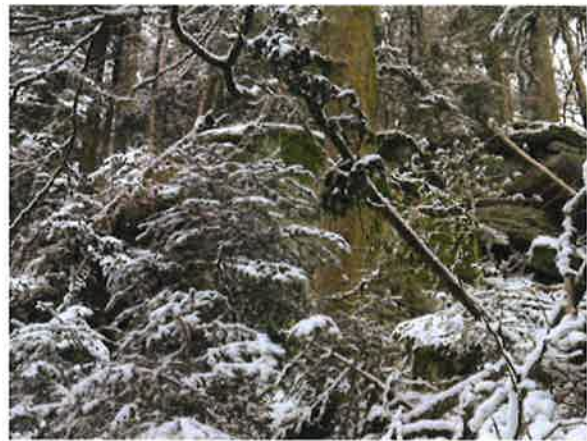
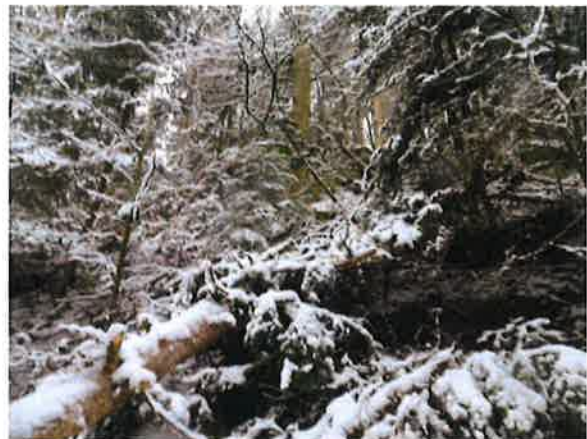
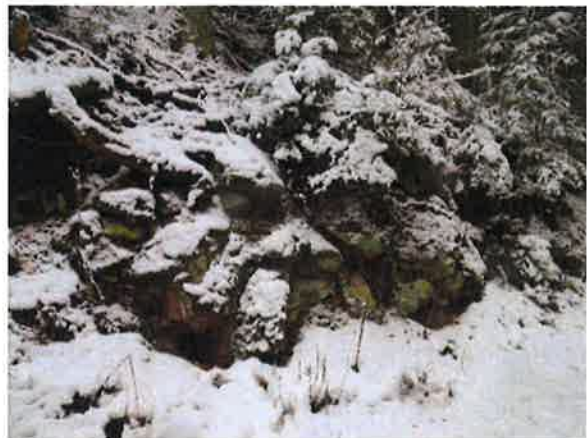
Foto 21, Geröllzone (< 1 m)
22 u. 23 Langfristige Verlagerung denkbar.
Unterhalb ist jedoch qualitativ
hochwertiger Schutzwald
anstehend;
Langfristige Verlagerung in die
östliche Talklinge denkbar.
Keine Gefährdung fürs Plangebiet.

Ein Problem für das Plangebiet besteht jedoch auch hier nicht. Falls es langfristig zur Destabilisierung dieser Felsblöcke kommen sollte, so wird diese hauptsächlich von dem dichten Hangwald gesichert und zurück gehalten. Einzelne kleinere Steinschläge bis zum Talboden der östlichen Klinge (Anl. 1) sind theoretisch denkbar. Dies ist jedoch kein Problem, da diese Klinge baulich nicht erschlossen ist.

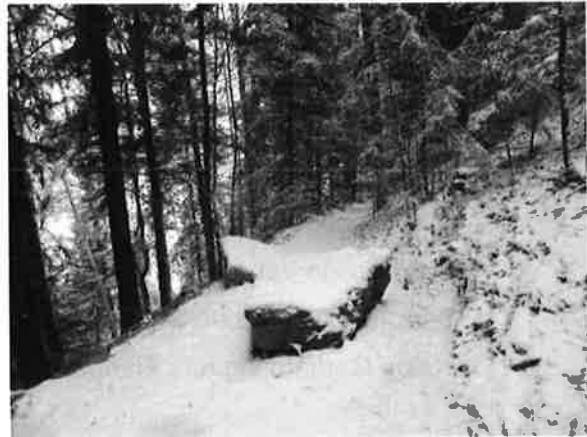
Foto 24 Abgestürzter Felsblock auf
Wanderweg stabil lagernd.
Keine Gefährdung.
