Geo- und umwelttechnisches Gutachten

Erschließung Neubaugebiet
„Orschweier-Nord“,
Mahlberg

15K.209

06.10.2016 (Reu/Sau)

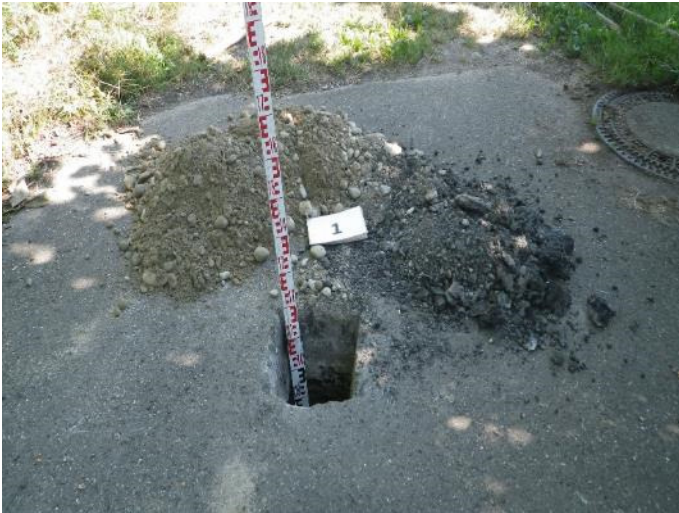
Foto 1: Aushub bei SCH 1

An den Erkundungspunkten SCH 1 und SCH 4 im Bereich der Stichstraßen im Süden der Erschließungsfläche lag zunächst eine ca. 22 cm (SCH 4) bzw. eine ca. 30 cm (SCH 1) mächtige Schwarzdecke vor. Im Nordwesten der Erschließungsfläche lag an den Erkundungspunkten RKS 5 (im Radweg) und SCH 3 (Straßenrand) zunächst eine ca. 13 cm (RKS 5) und ca. 4 cm (SCH 3) mächtige Schwarzdecke vor.

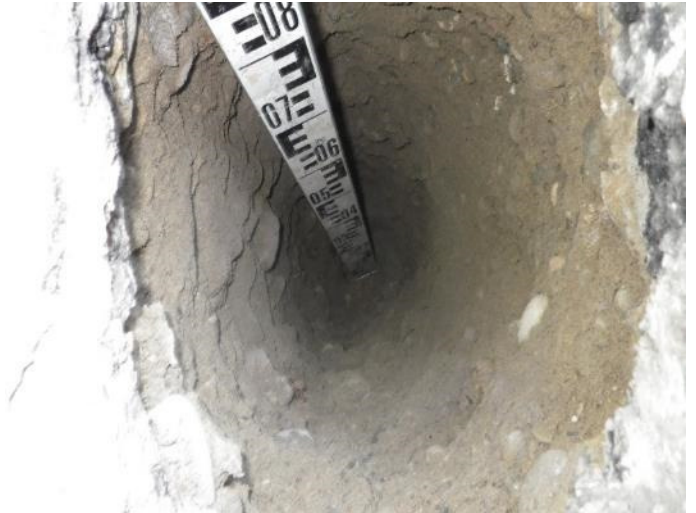
Foto 2: Blick in den Schurf SCH 1

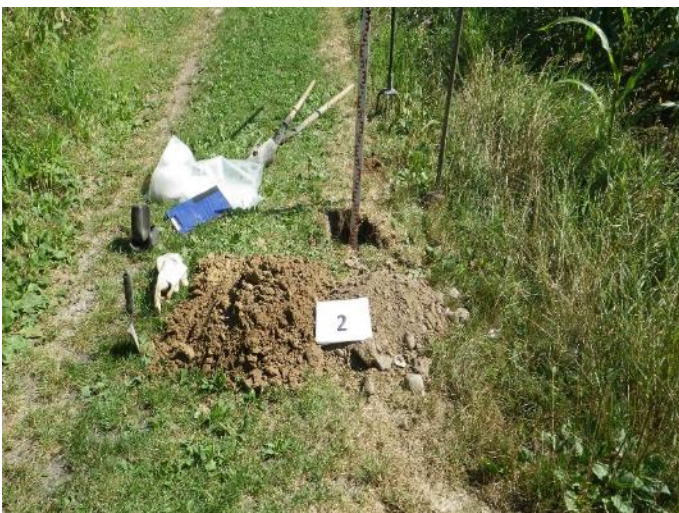
Foto 3: Übersicht bei SCH 2

An den Erkundungspunkten RKS 3 und SCH 2 lagen, innerhalb der bestehenden Wirtschaftswege, zunächst ungebundene Tragschichten in Form von Kiesen mit variierenden Anteilen der Nebenbestandteile sowie mit Steinen und Blöcken in Grau-, Rot-, und Brauntönen vor. Fremdbestandteile wurden in Form von Schwarzdecken-, Beton- und Ziegelsteinbruchstücken angetroffen. Nach DIN 18196 sind diese Böden den Bodengruppen GI bzw. GU und gemäß DIN 18300 den Bodenklasse 3 bzw. 5/6 (in Abhängigkeit vom Stein- bzw. Blockanteil) zuzuordnen. Gemäß ZTVE-StB sind diese Böden als nicht frostempfindlich (Frostempfindlichkeitsklasse F1: GI) bzw. als gering bis mittel frostempfindlich (Frostempfindlichkeitsklasse F2: GU) zu bewerten.

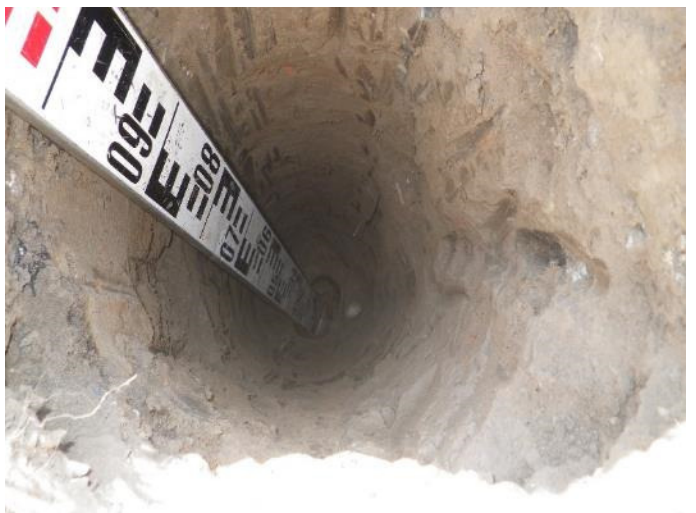
Foto 4: Blick in den Schurf SCH 2

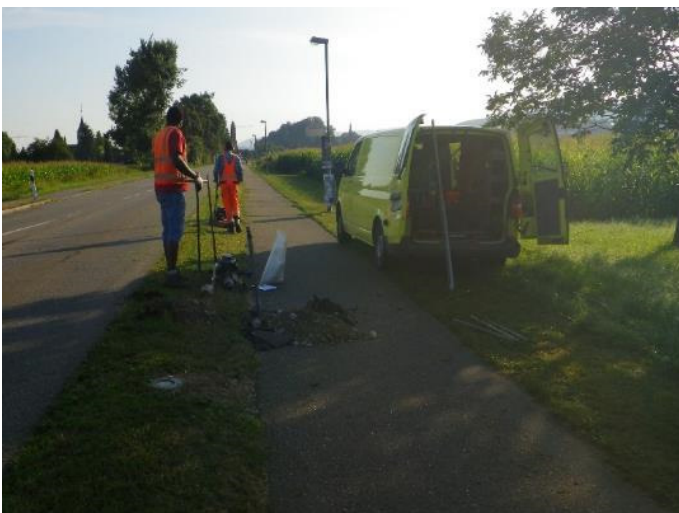
Foto 5: Übersicht bei SCH 3

Am Erkundungspunkt SCH 3 wurde unterhalb der Schwarzdecke bis in eine Tiefe von ca. 40 cm unter FOK ein Betonkantenstein mit Magerbetonbettung angetroffen.

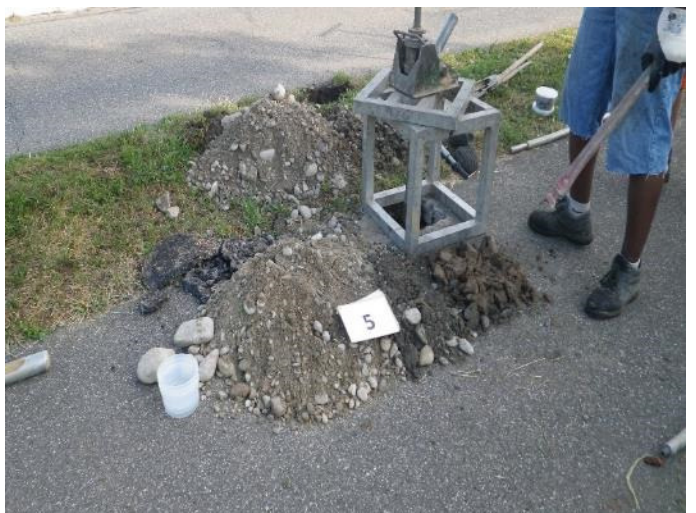
Foto 6: Aushub bei RKS 5 und SCH 3

Unterhalb der Schwarzdecke bzw. dem Betonkantenstein wurden Tragschichten aus braunen Kiesen mit variierenden Sand- und Steinanteilen erkundet. Fremdbestandteile lagen vereinzelt in Form von Schwarzdeckenbruchstücken (RKS 5, SCH 3) vor. Nach DIN 18196 sind die Kiese der Bodengruppe Gl bzw. gemäß DIN 18300 der Bodenklasse 3 bzw. 5/6 (in Abhängigkeit des Steinanteils) zuzuordnen. Nach ZTVE-StB sind die Kiese als nicht frostempfindlich (Frostempfindlichkeitsklasse F1) zu bewerten.

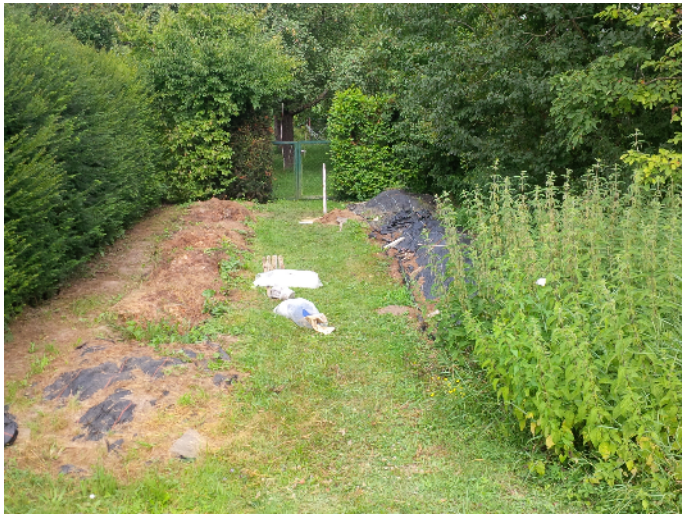
Foto 7: Übersicht bei RKS 1

Im Bereich der Felder, Streuobstwiesen und Gemüsegärten (RKS 1, RKS 2, RKS 4) lag ein Oberboden der Bodengruppen OU bzw. OT mit unterschiedlicher Mächtigkeit von ca. 20 cm bis 30 cm vor. Dieser wurde an den Erkundungspunkten RKS 1 und RKS 4 von einer ca. 5 cm mächtigen Grasnarbe überlagert. Innerhalb des Oberbodens wurden vereinzelt Ziegelsteinbruchstücke angetroffen. Die Konsistenz der angetroffenen Böden lag am Erkundungstag im Bereich von steif bis halbfest. Gemäß ZTVE-StB sind diese Böden als sehr frostempfindliche (Frostempfindlichkeitsklasse F3) zu bewerten

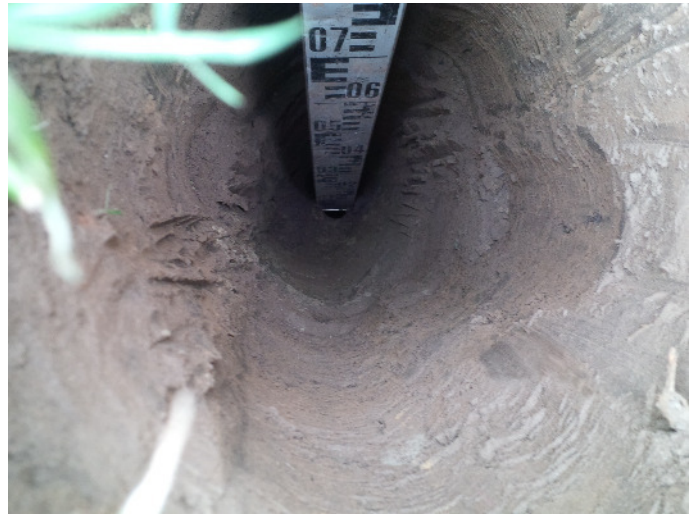
Foto 8: Blick in die RKS 1

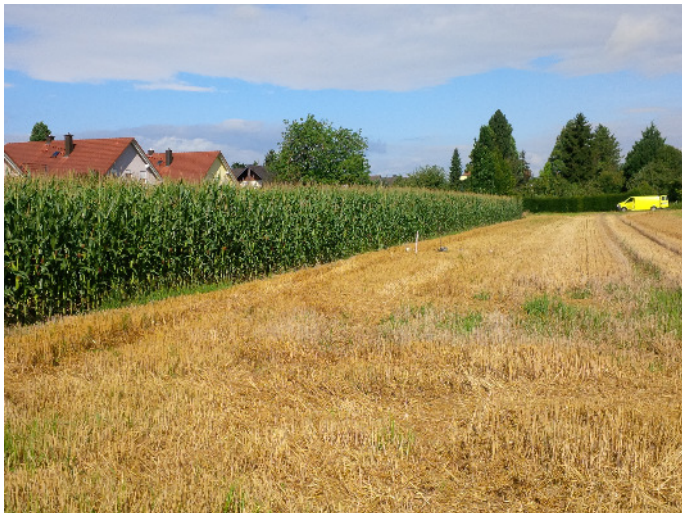
Foto 9: Übersicht bei RKS 2

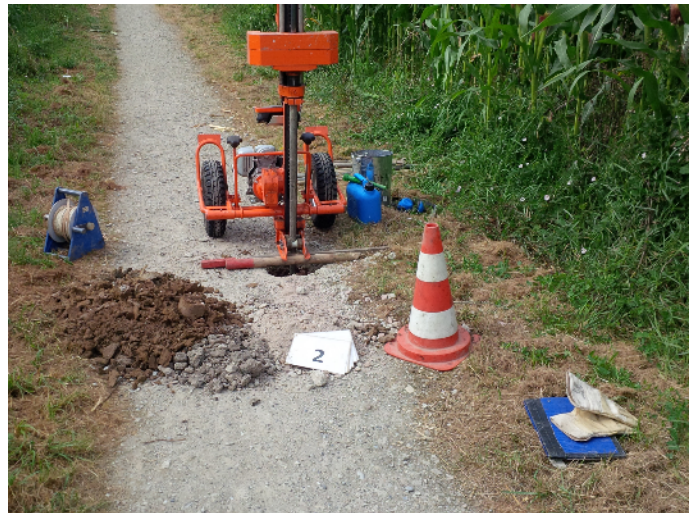
Foto 10: Aushub bei RKS 3 / DPH 2

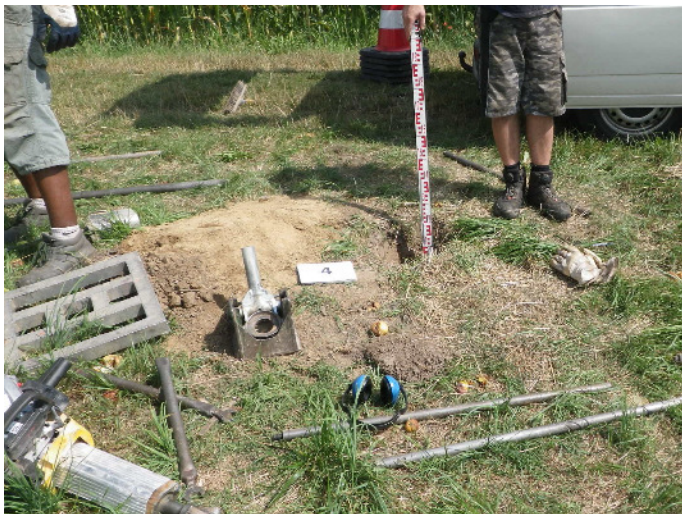
Foto 11: Überblick bei RKS 4

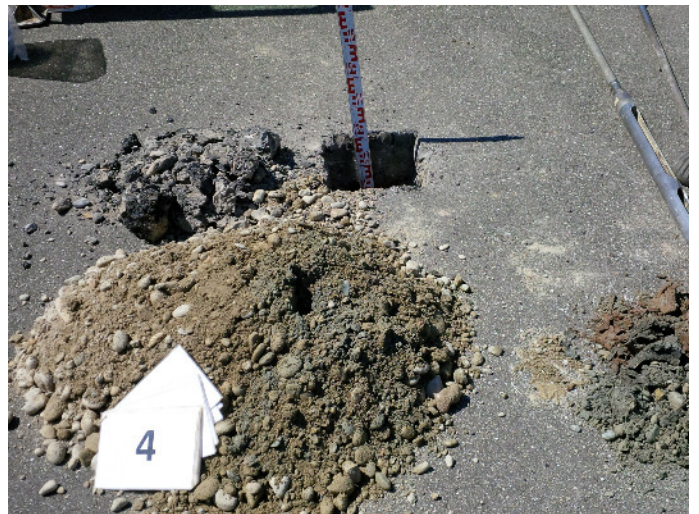
Foto 12: Aushub SCH 4
